Esbo Segelförening Reparering och målning av fasader 2014

Medverkarna i restaureringen

Innehållsförteckning

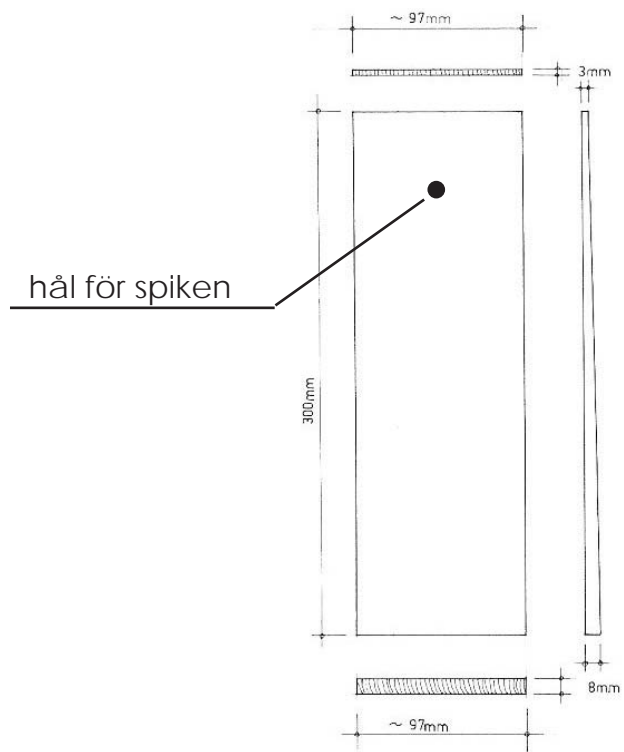
Princip av sågning av spån

De nya spånen på väggen har sågats radiellt av länge torkat kärnvirke (furu). Bräder som är radiellt sågade håller sig mycket bättre raka än ramsågade bräder.

Spånen är ungefär 300 mm långa och 100 mm breda. De är ungefär 3mm tjocka i ena ändan och 8 mm tjocka i andra ändan.

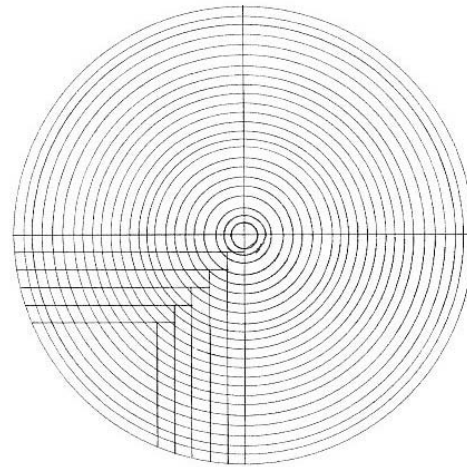
Princip av sågning av lister

Allt material till nya trälister på fasaden är noga utvalt, tätvuxet kärnvirke.

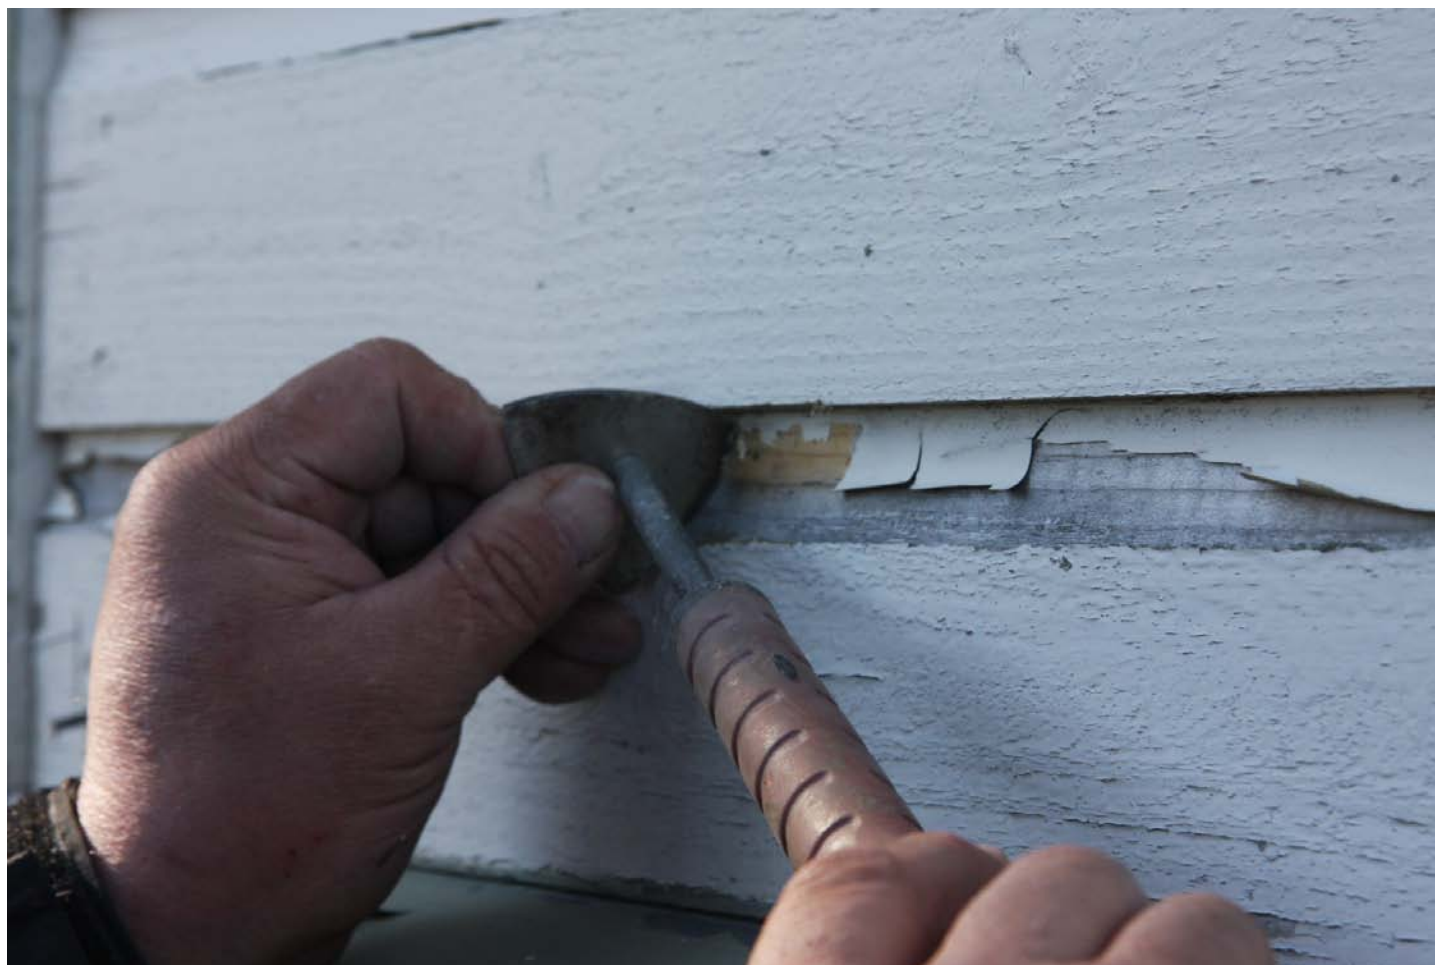
Skrapan är formad så att den passar i panelprofilen.

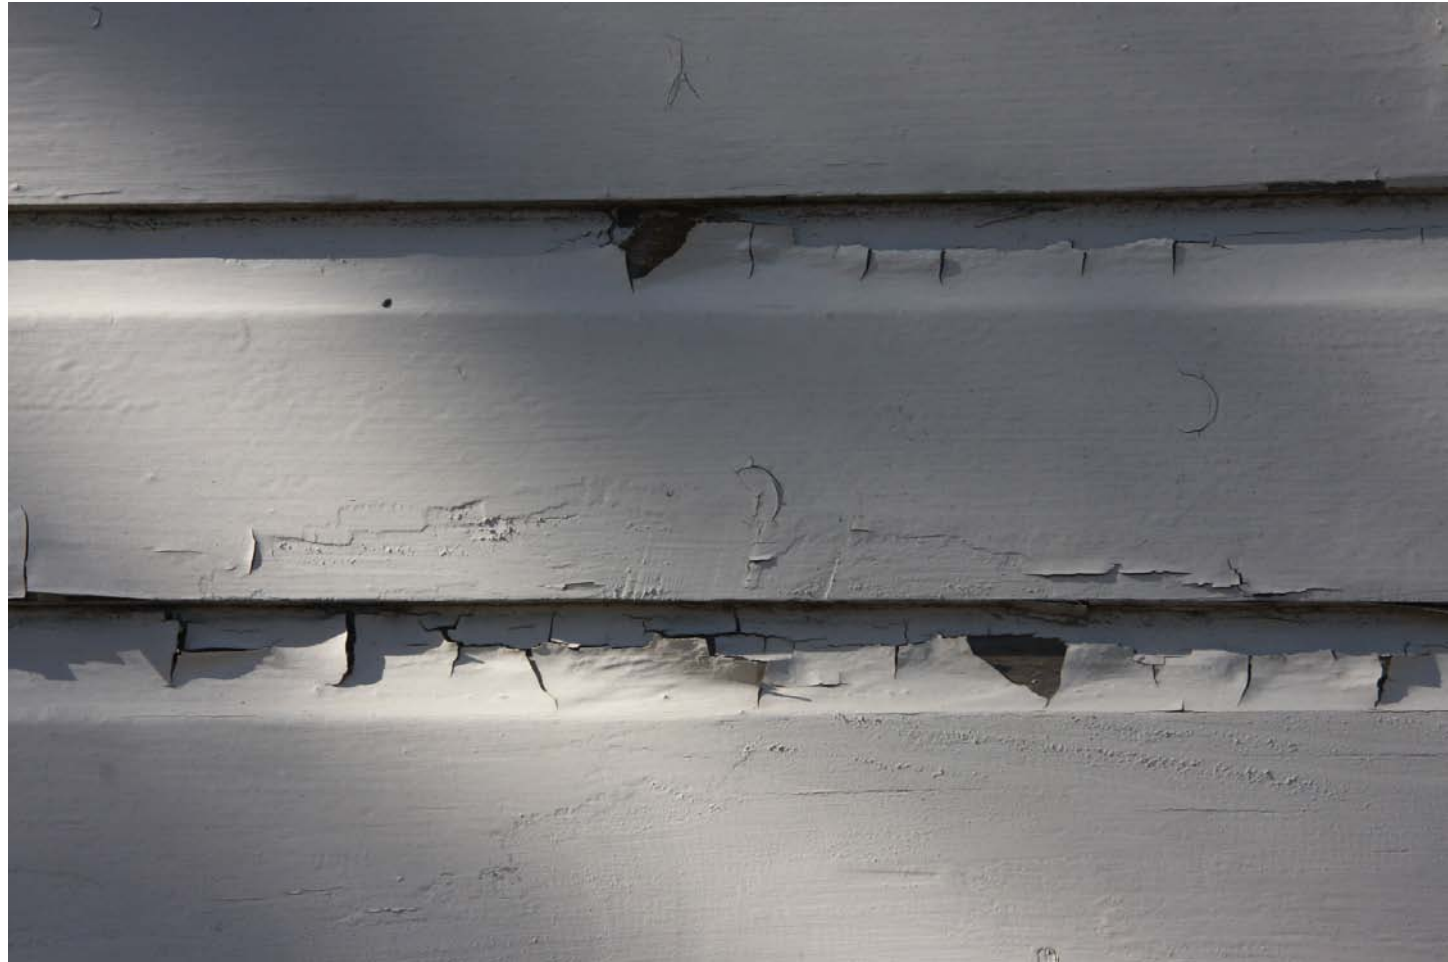
På södra fasaden har man tidigare använt latexfärg. Den är litet lättare att skrapa bort än oljefärg, men den behövde inte heller skrapas bort helt, för petroleumoljefärgen får målas såväl på olje- som på latexfärg.

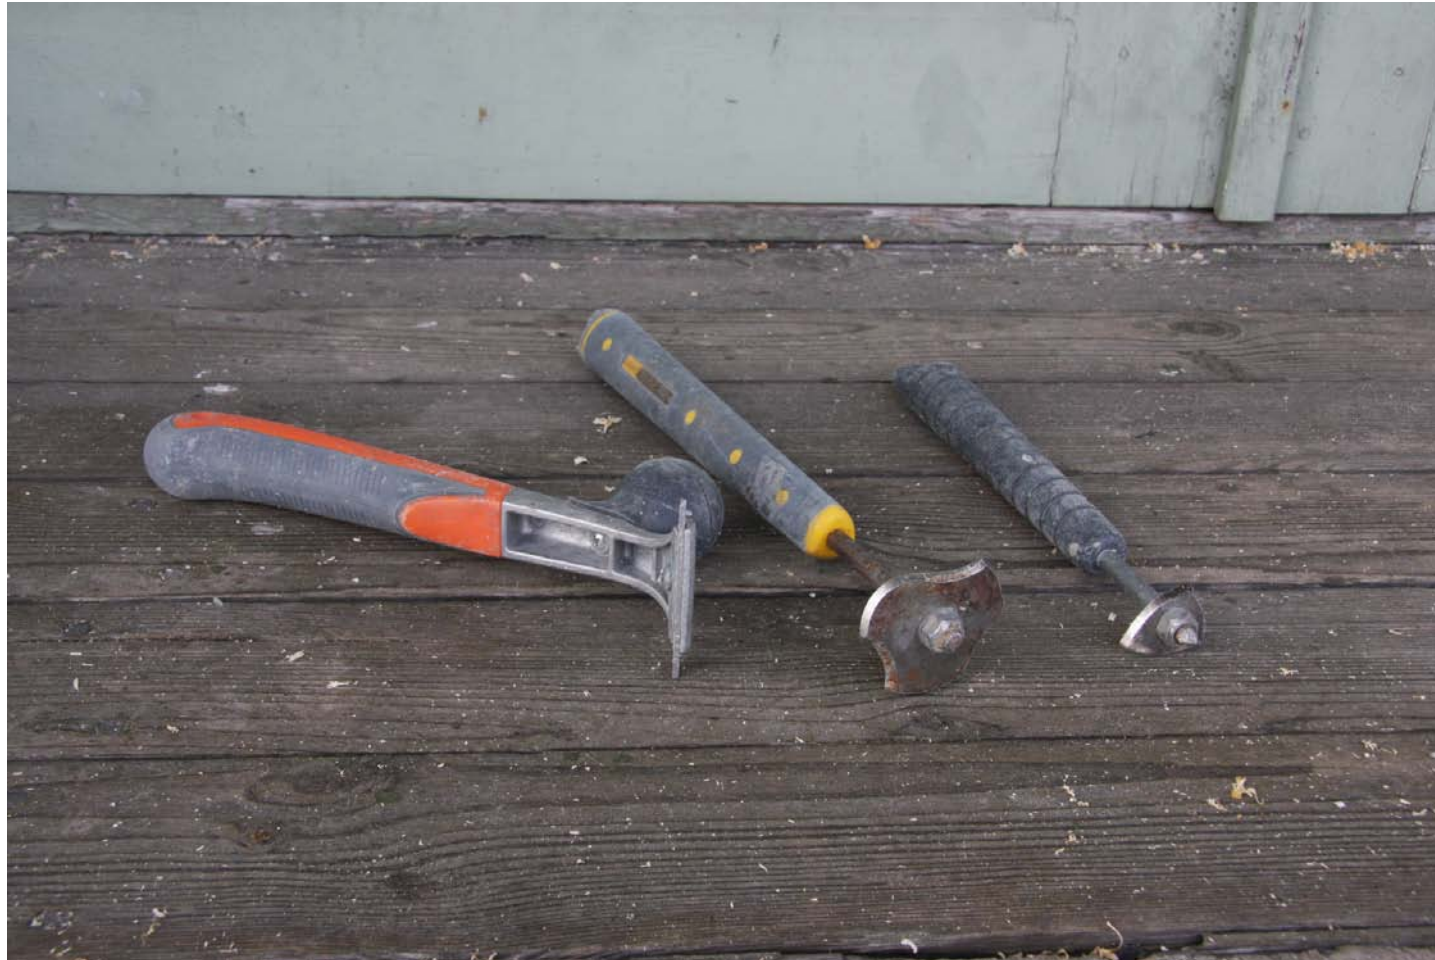
Olika Skrapor

Allra först skrapas och slipas bräderna tills färgen inte längre lossnar. Skraporna har olika form.

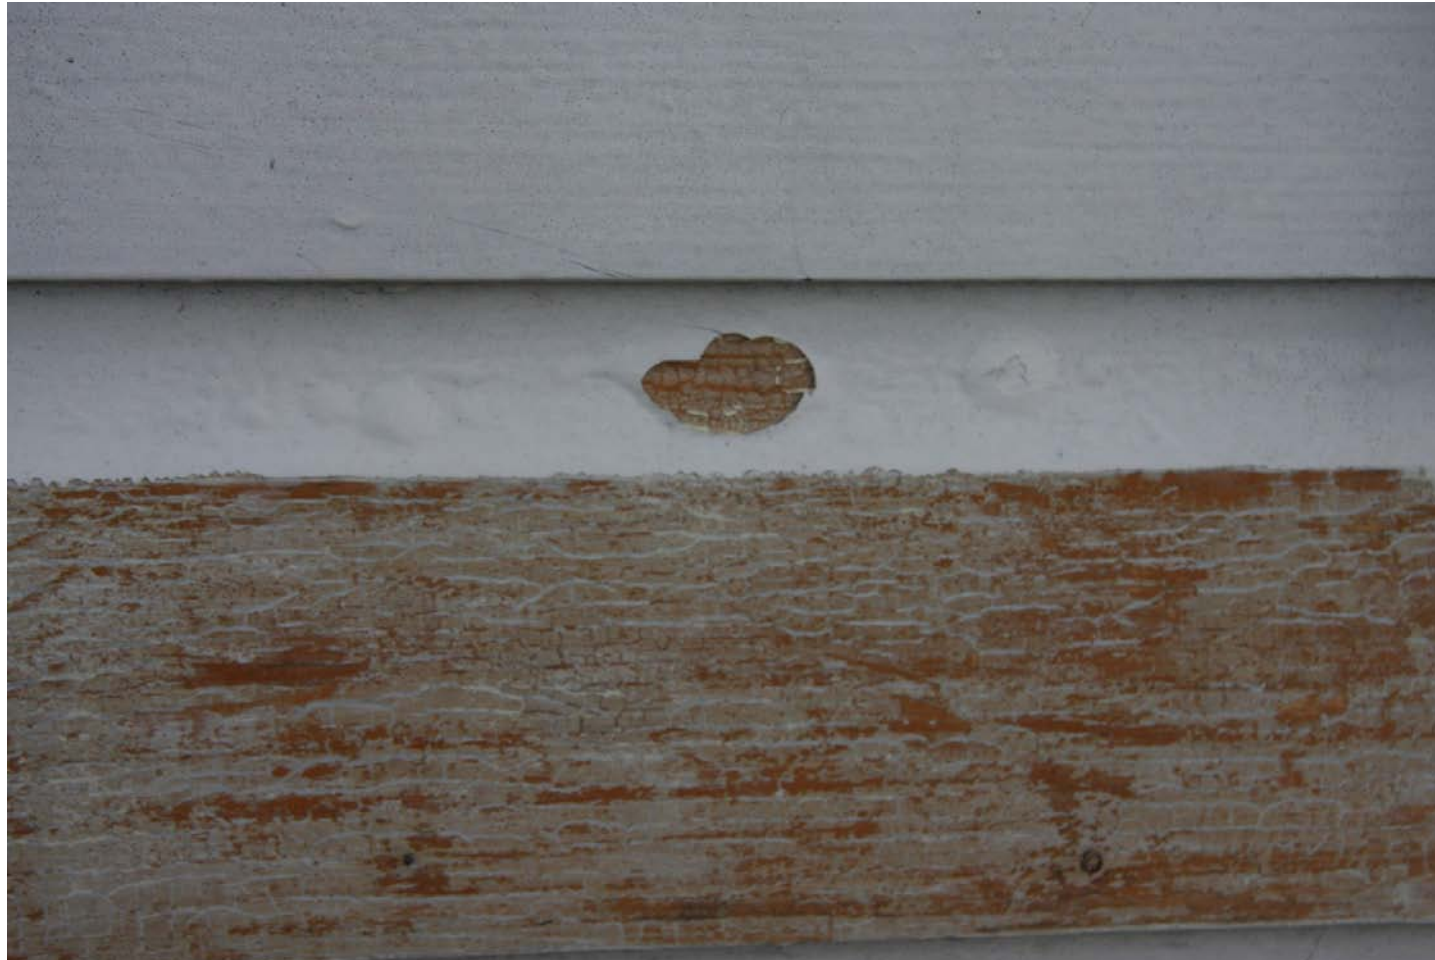
På norra fasaden av tillbyggnaden var fernisslagret under målfärgen alldeles för tjockt och hade redan förorsakat gasbubblor i färgytan. Den nya färgen fastnar också bättre om fernisslagret är tunnare. Därför slipades fernisslagret mycket tunnare innan man målade över med ny färg.

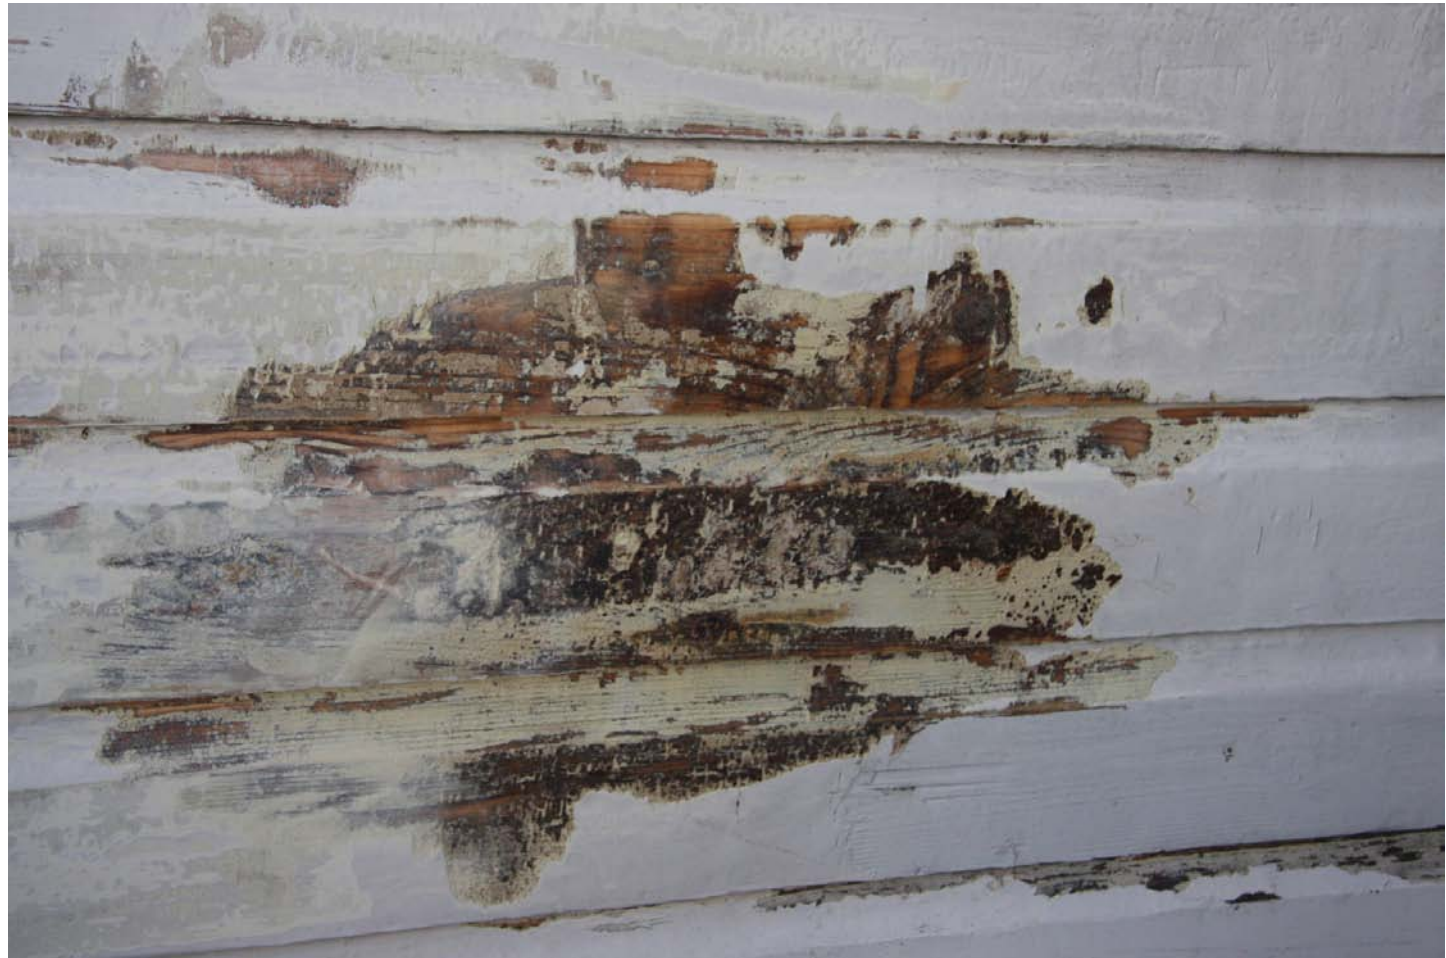
Norra delen av västra fasaden hade tidigare målats med ett alltför tjockt lager oljefärg. Före övermålningen slipades färgen så att lagret gammal färg blev betydligt tunnare. På väggen fanns en skada orsakad av grillen som har stått för nära väggen.

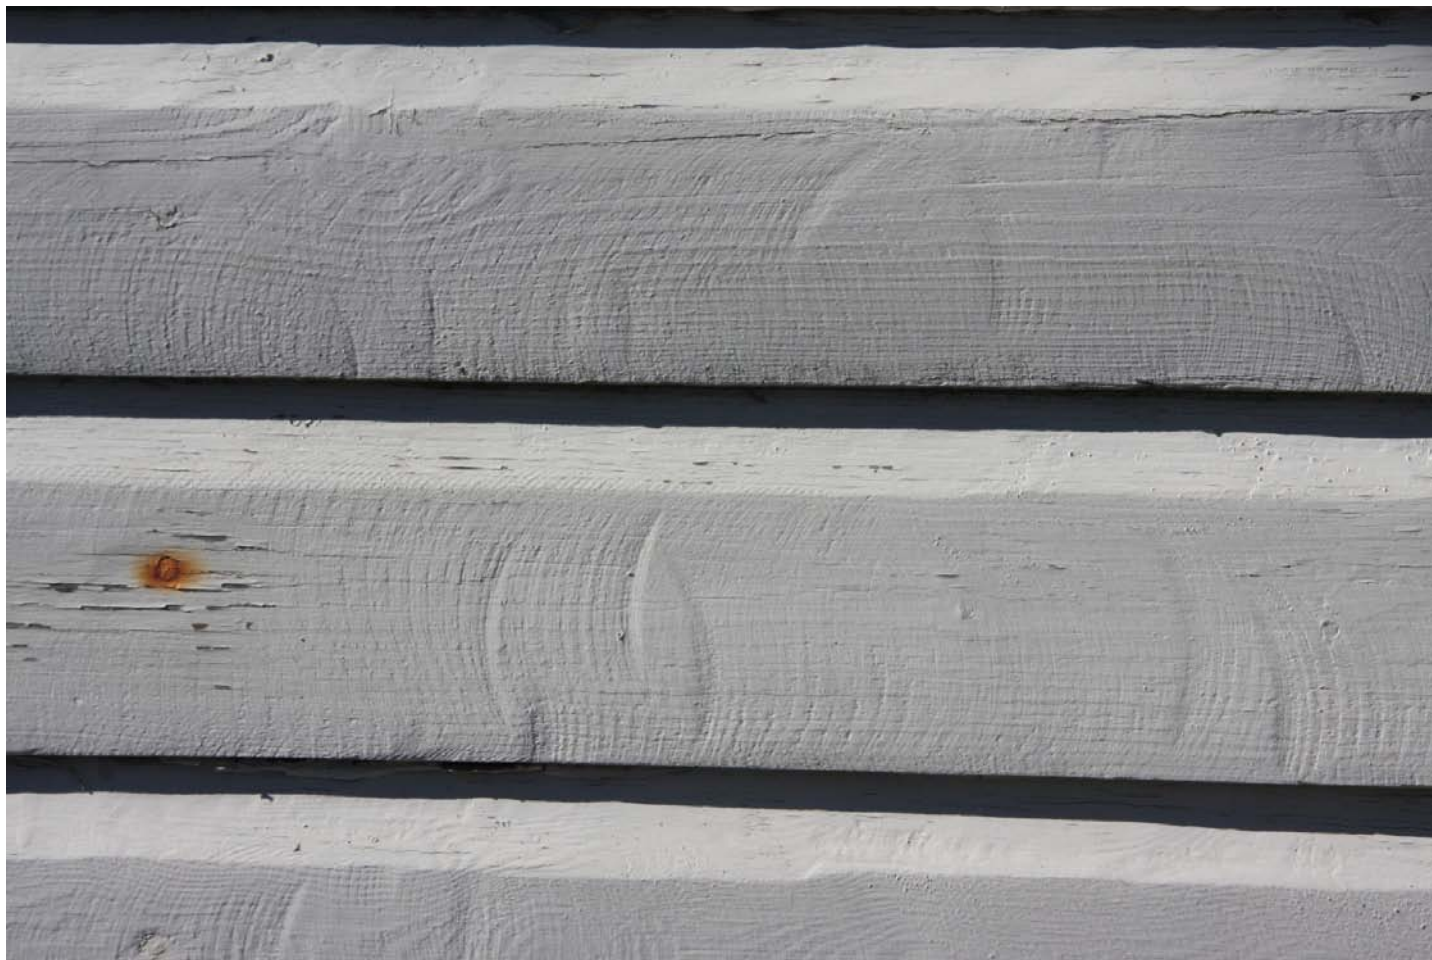
Alla tydliga ojämnheter som såg- och slippår slipades bort.
Rostiga spikar behandlades före målningen med rostskyddsfärg.

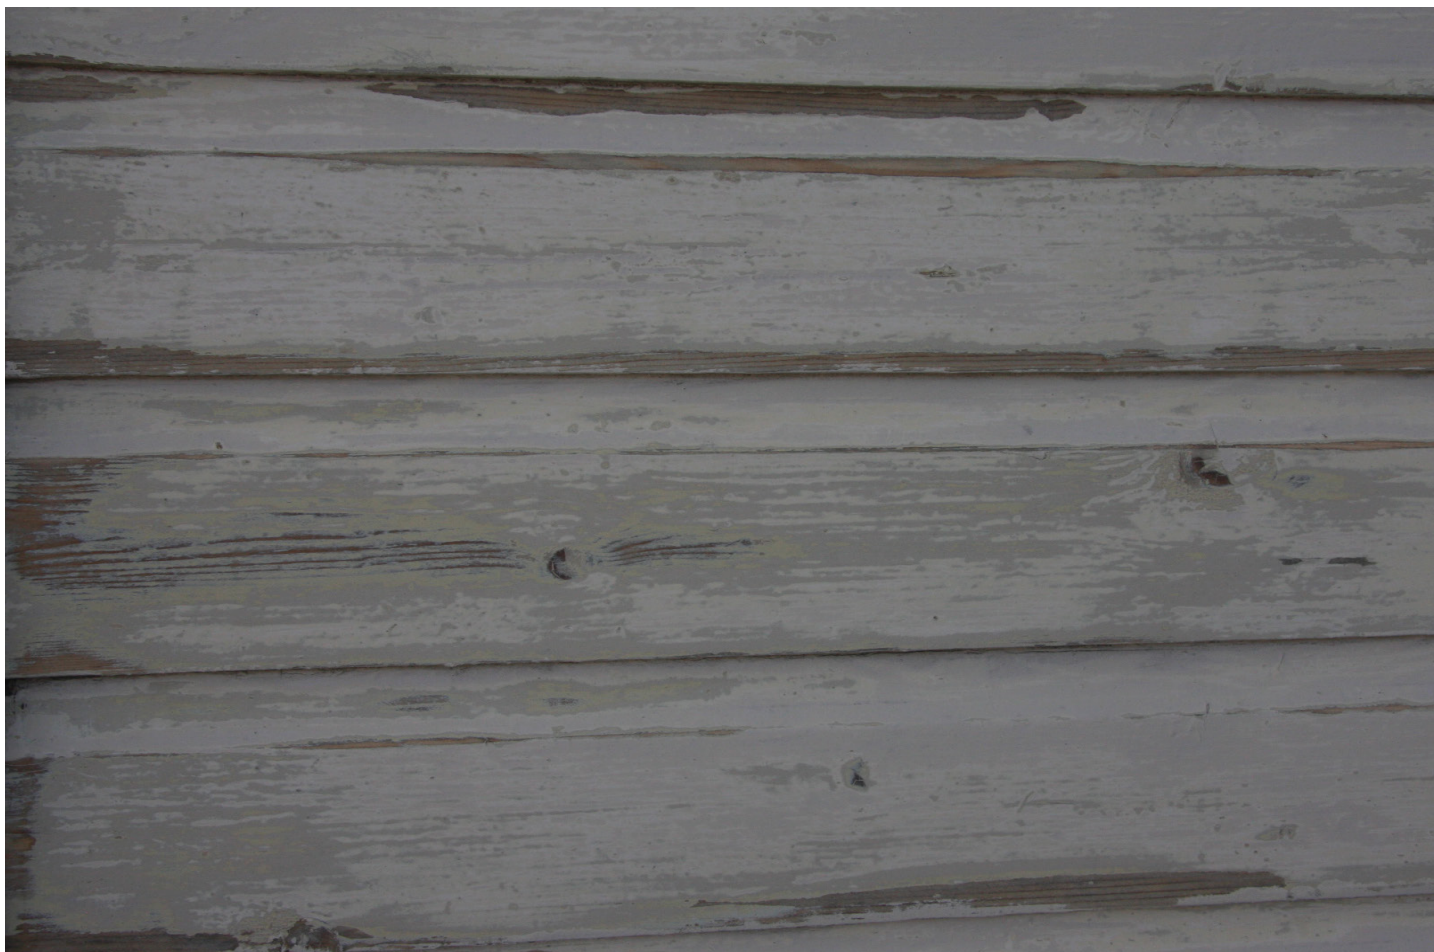
Väggen färdigslipad för målningen. Det går bra att måla på gammal färg då den är såpass nerslipad att den inte lossnar.

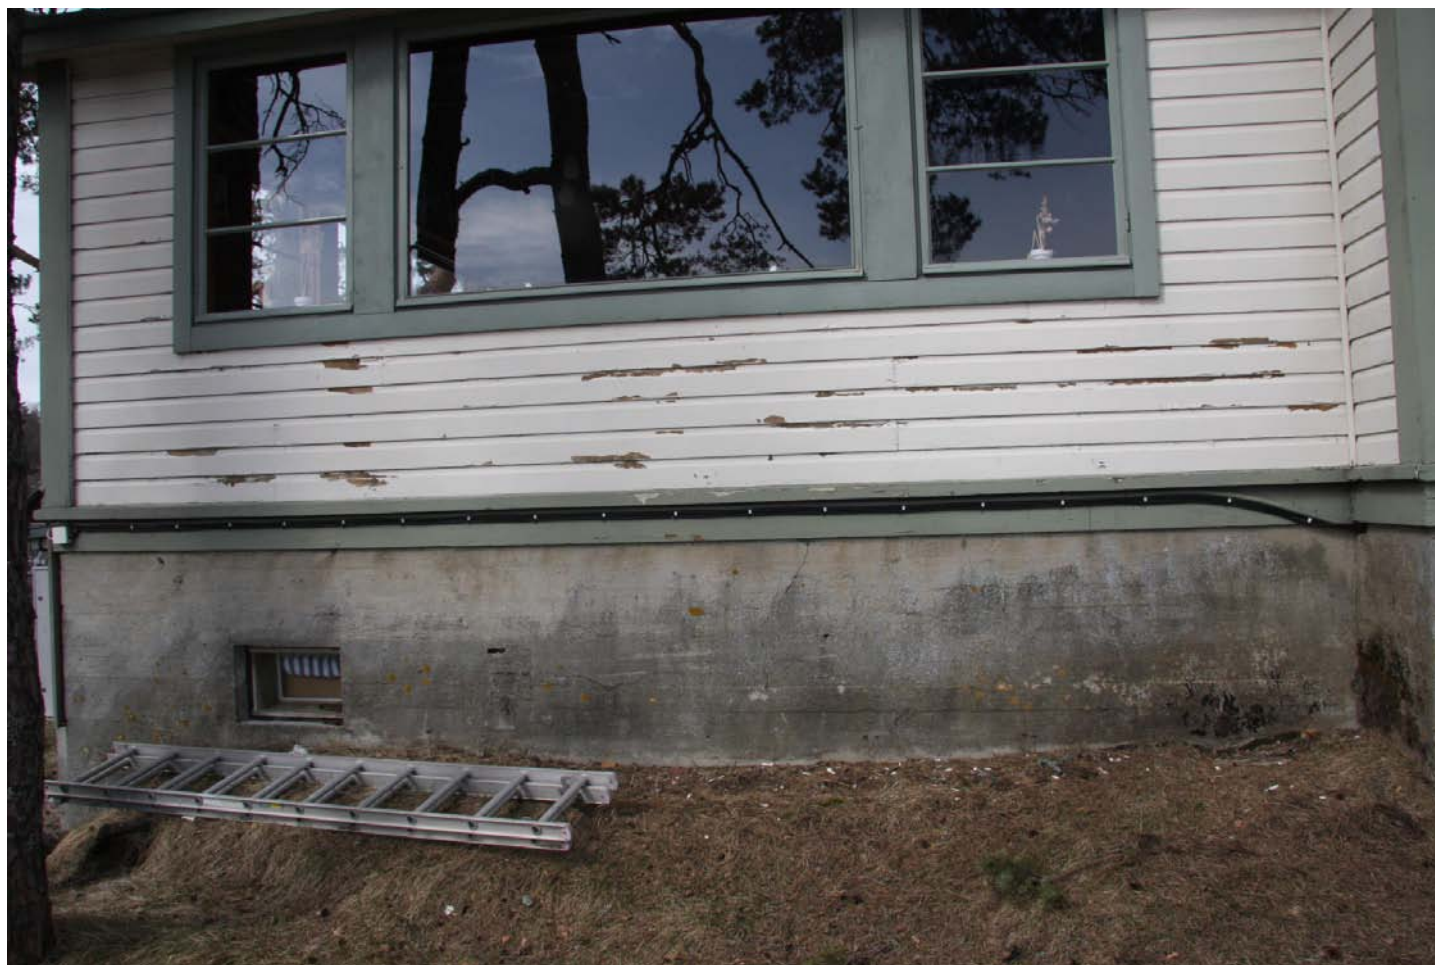
En vägg hade tidigare målats med latexfärg.

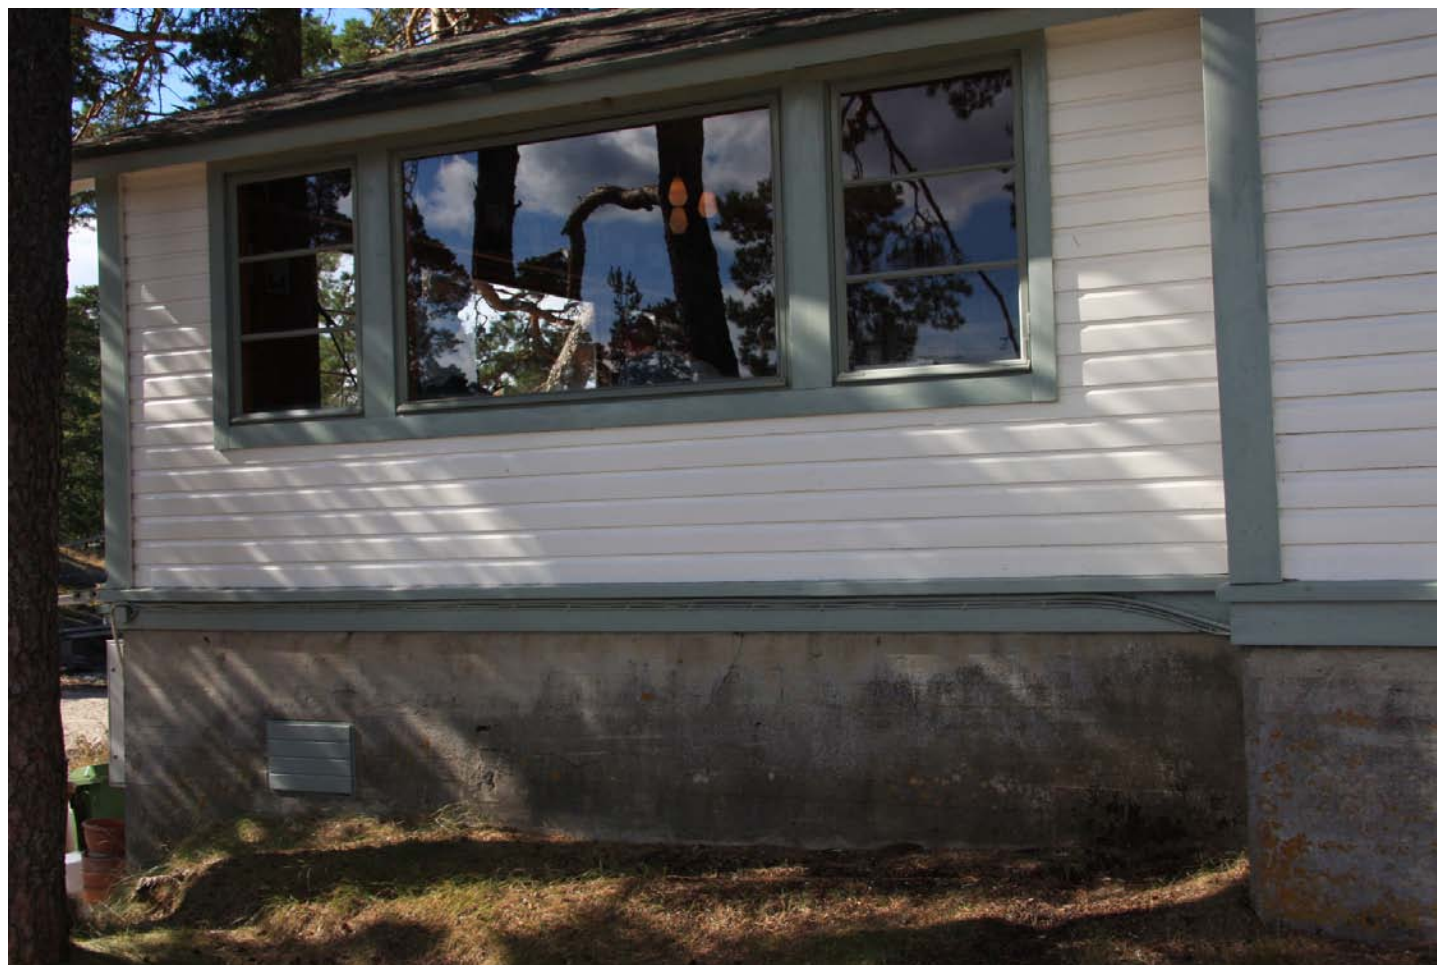
Elkablarna på södra fasaden målades med samma färg som väggarna.

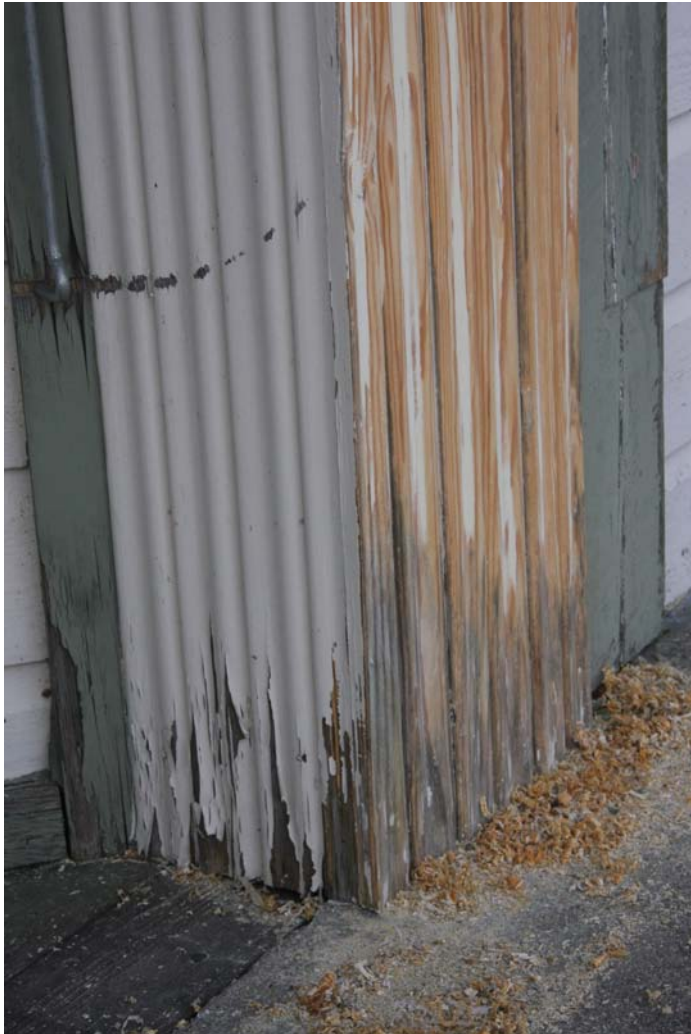
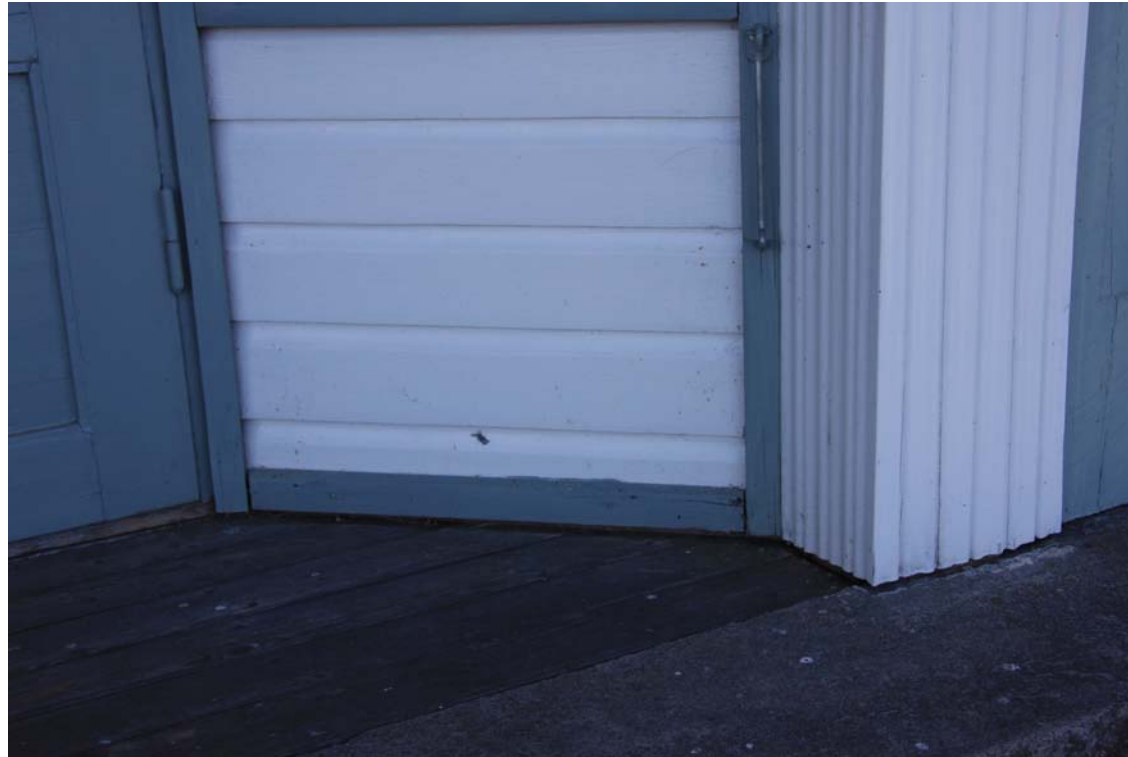
Dörrsmyggen och listerna låg alltför nära betong- och träytan och hade därför sugit i sig vatten som hade orsakat skada i bräderna. För att undvika skador i framtiden installerades de nya bräderna några millimeter ovanom trä- och betongytan.

- Dropplisten ovanpå betongsockeln byttes ut mot kärnvirke (furu) och droppkanten gjordes tillräckligt bred
- Vid ingången installerades listerna på nytt så att de ligger en liten bit över betong- eller träytan (hindrar vattnet att stiga kapillärt upp i bräderna.)

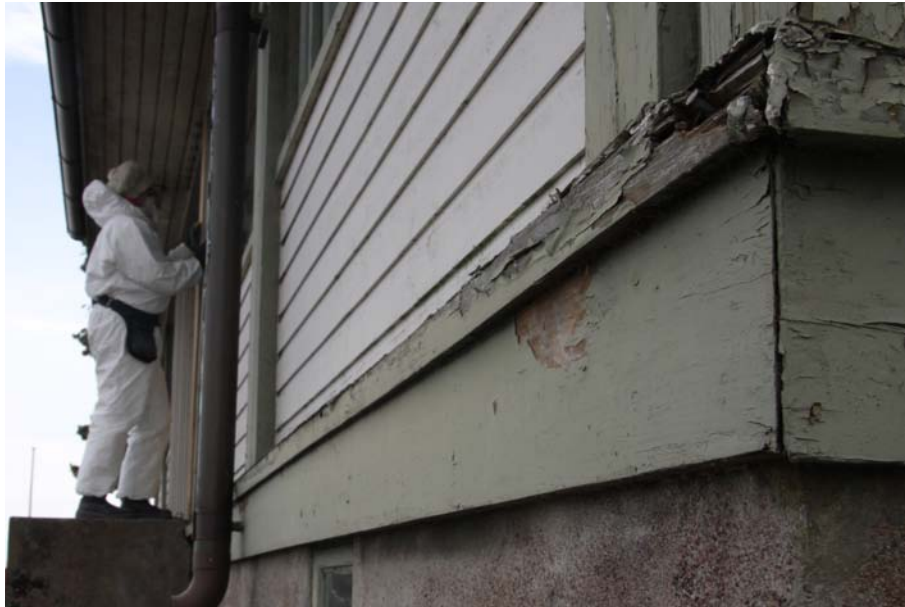
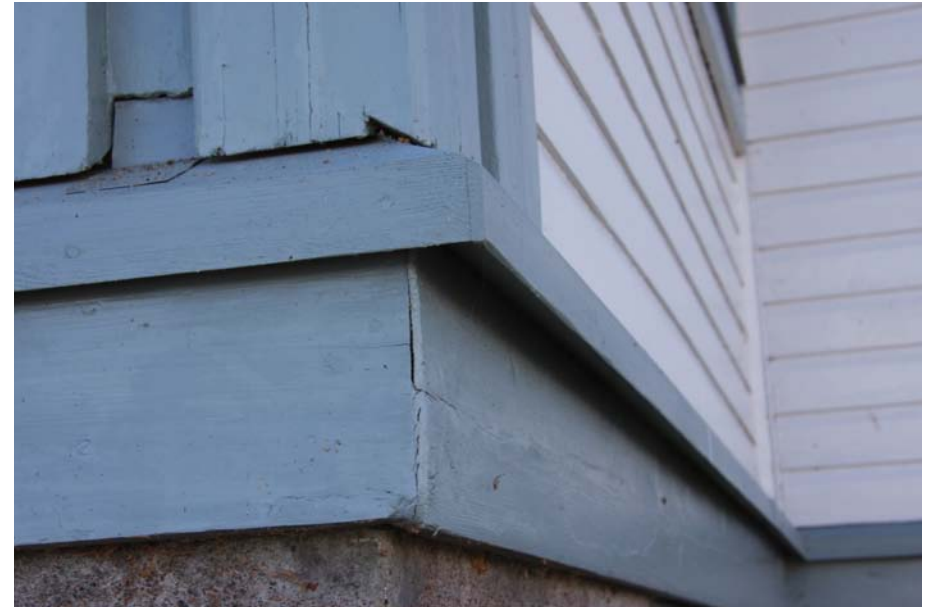
Dropplisten byttes ut mot en list av kärnvirke. Droppkanten gjordes bredare.

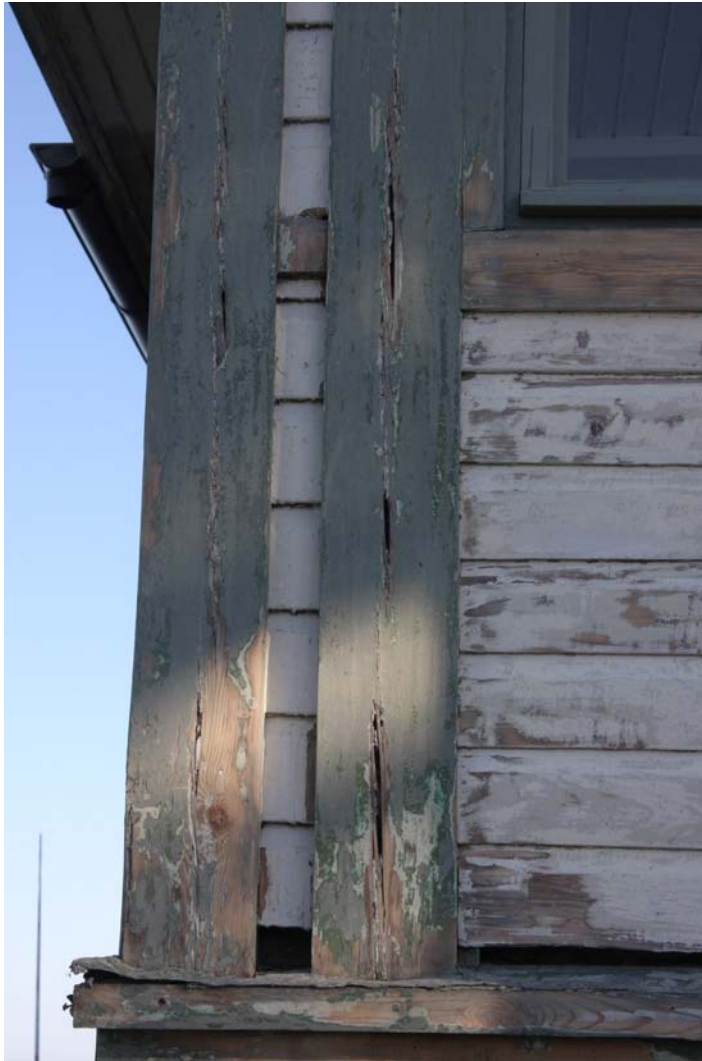
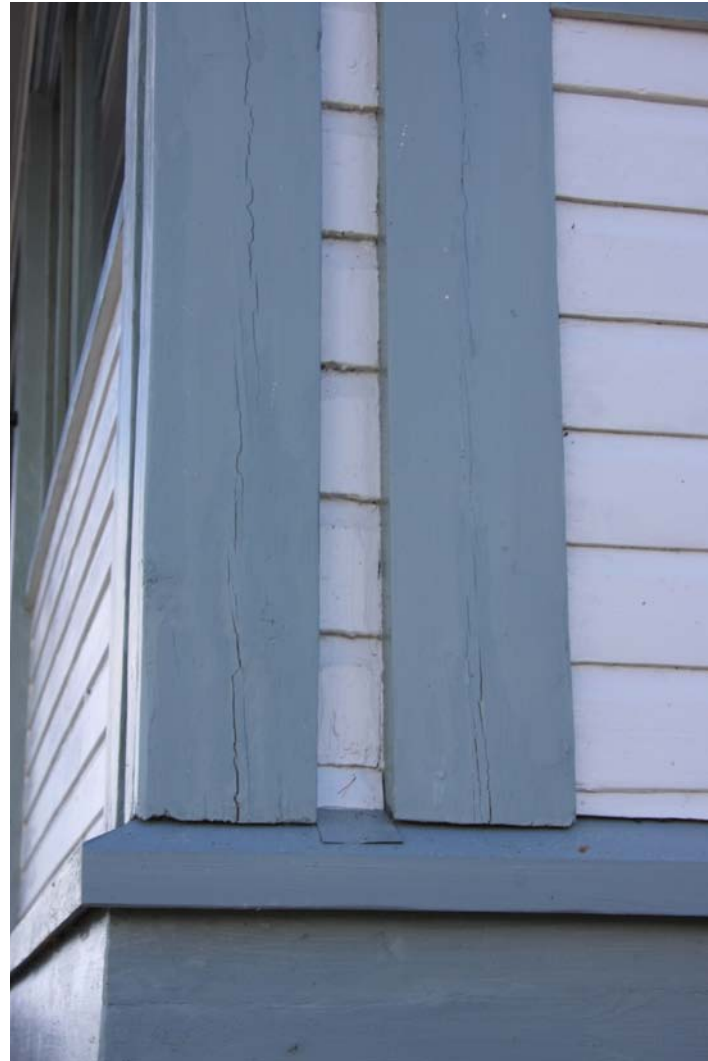
Större sprickor fylldes med trästickor och kittades med linoljekitt om brädet annars var användbart.

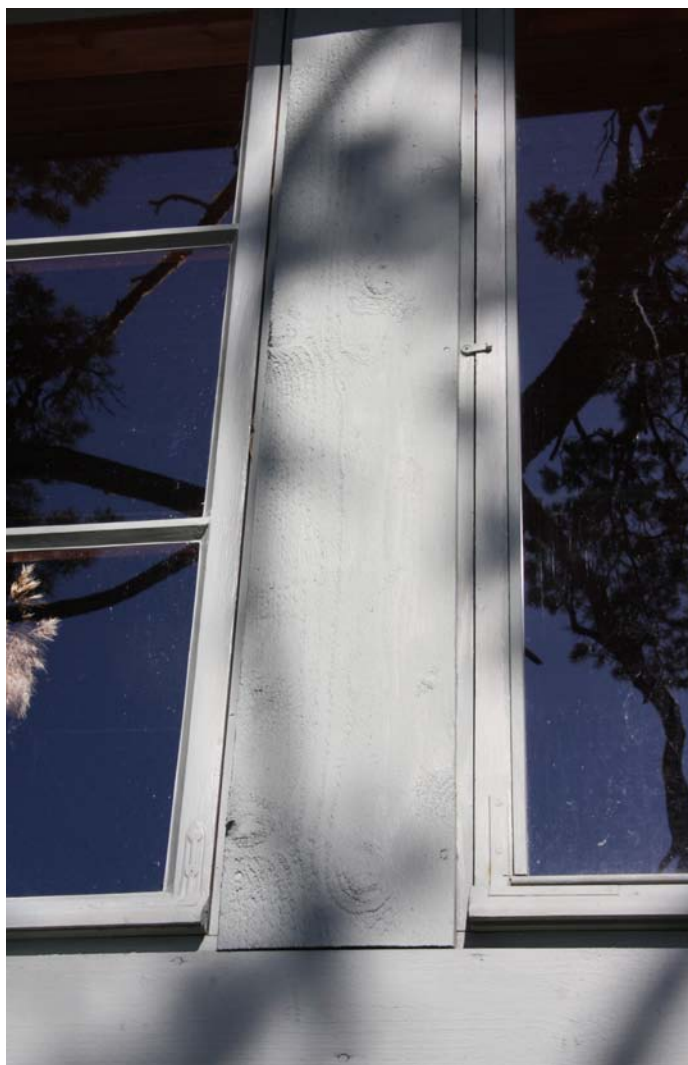
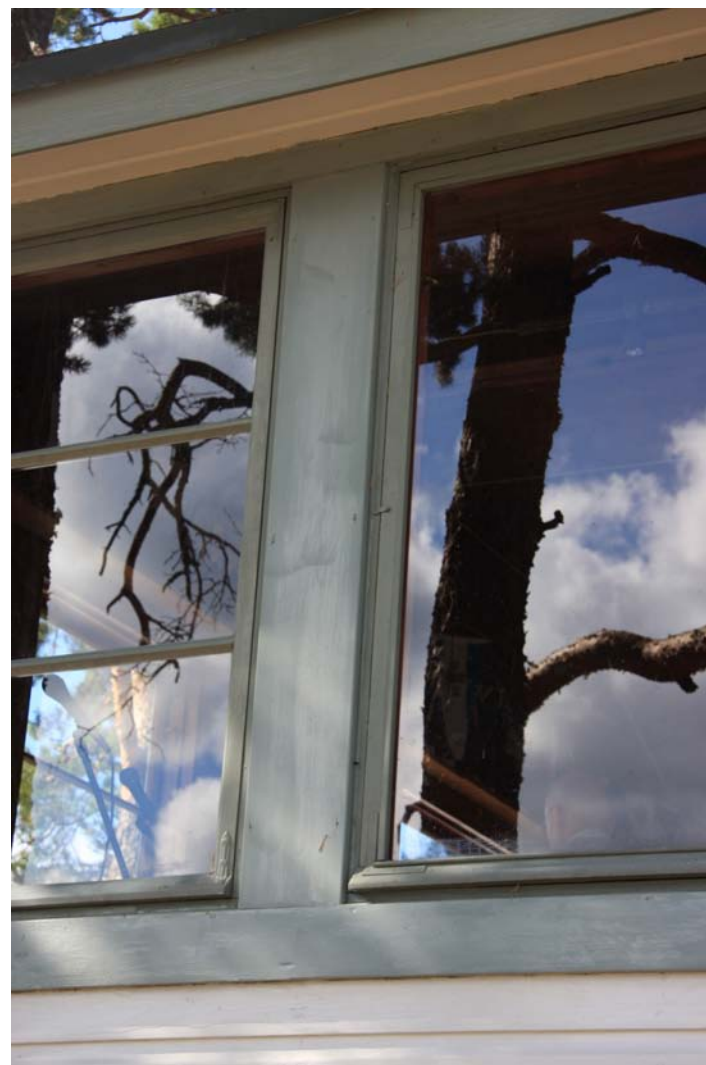
Alltför grovt sågat bräde byttes ut mot ett hyvlat bräde.

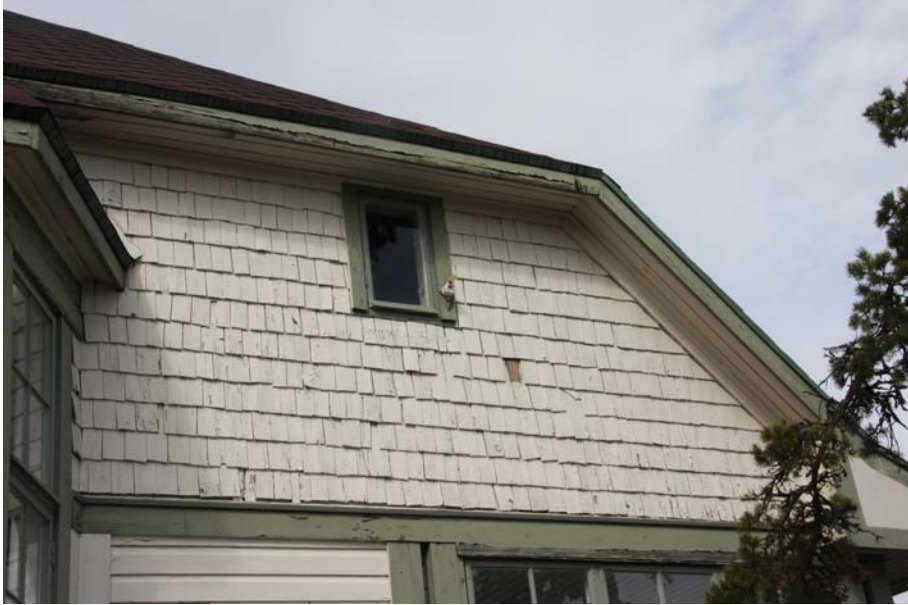
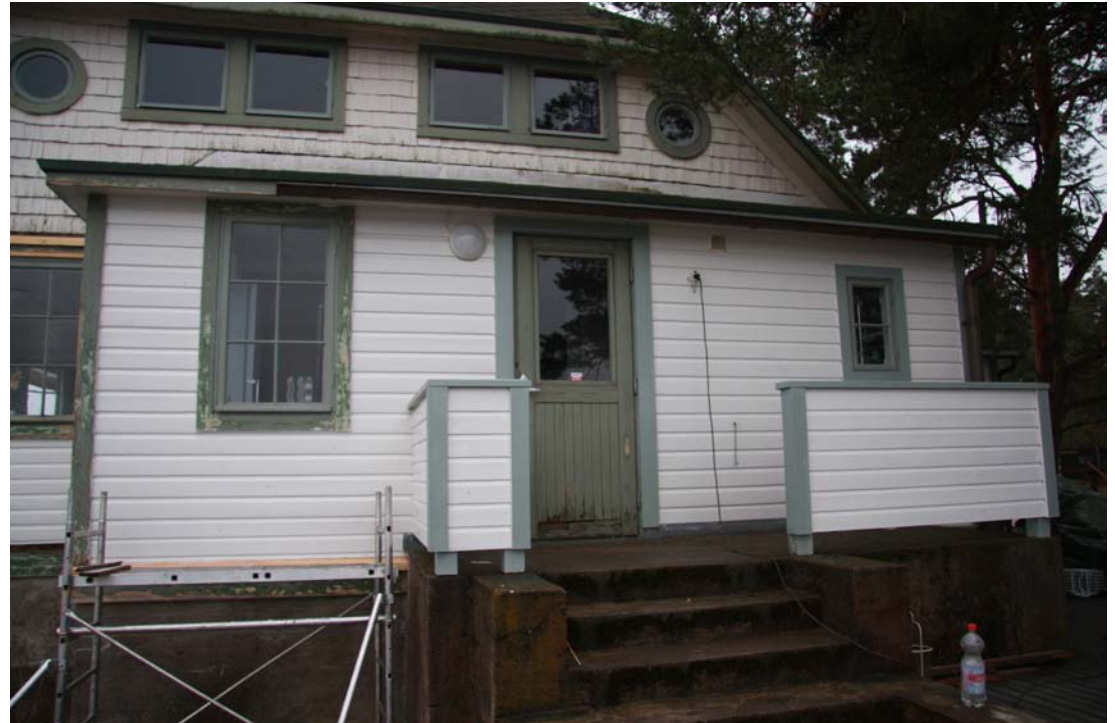
De gamla spånen var i mycket dåligt skick.
Man beslöt därför att byta ut dem helt.

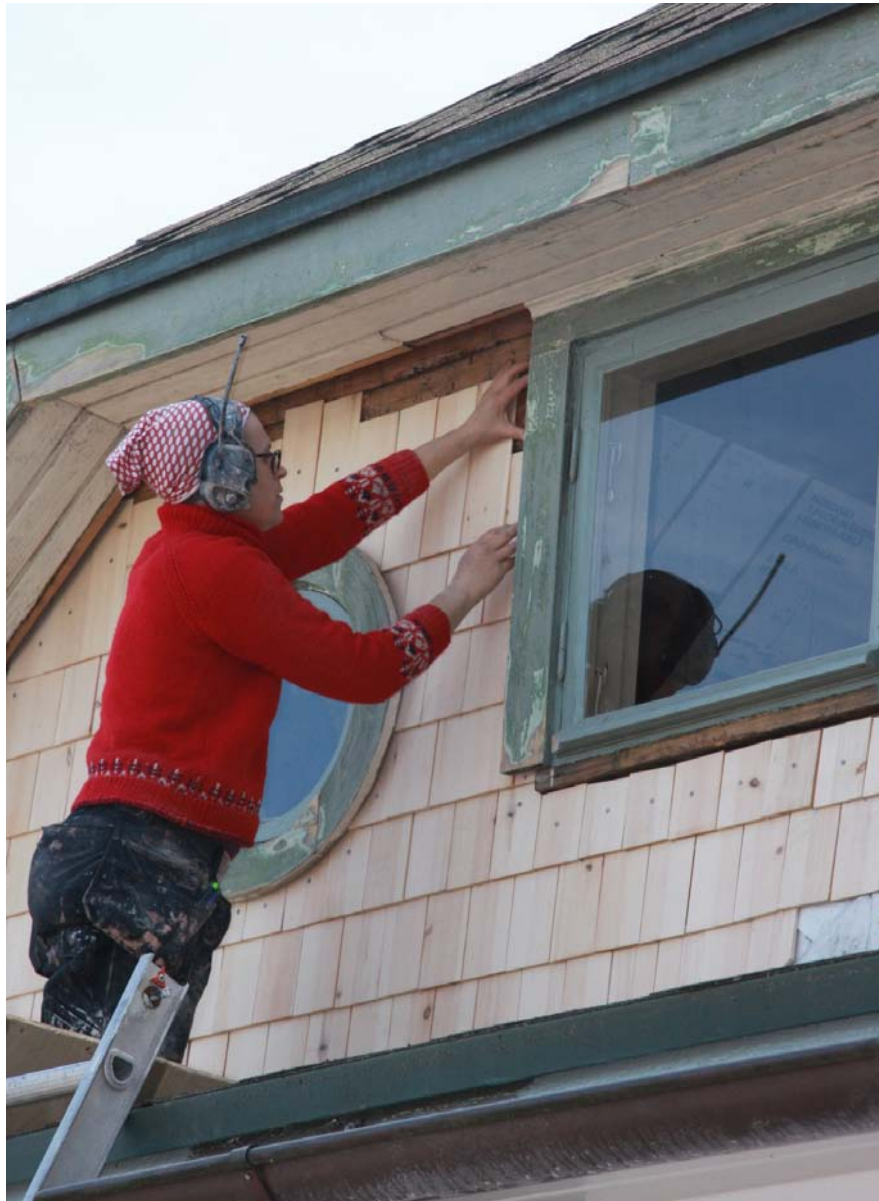
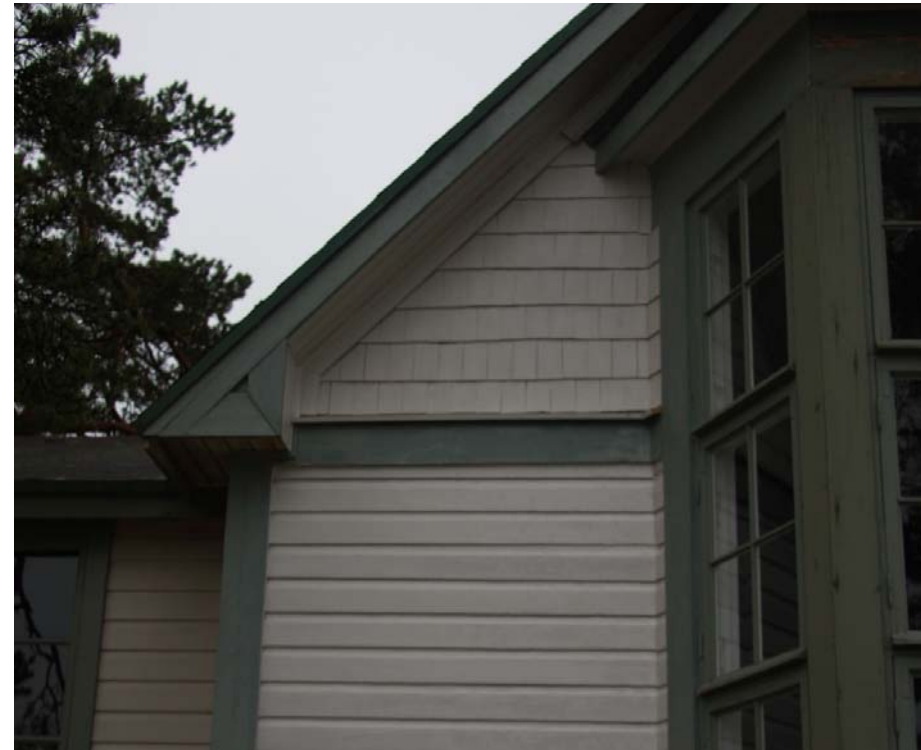
För att hindra spånet att spricka borrar ett hål för spiken innan man spikar fast det. Spiken skall vara galvaniserad, 25 mm lång filtspik. Man måste vara noga med att rätt yta kommer utåt så att vattnet kan rinna "medhårs" på spånet.
