Esbo Segelförening Reparering och målning av fasader 2014

Medverkarna i restaureringen

Innehållsförteckning

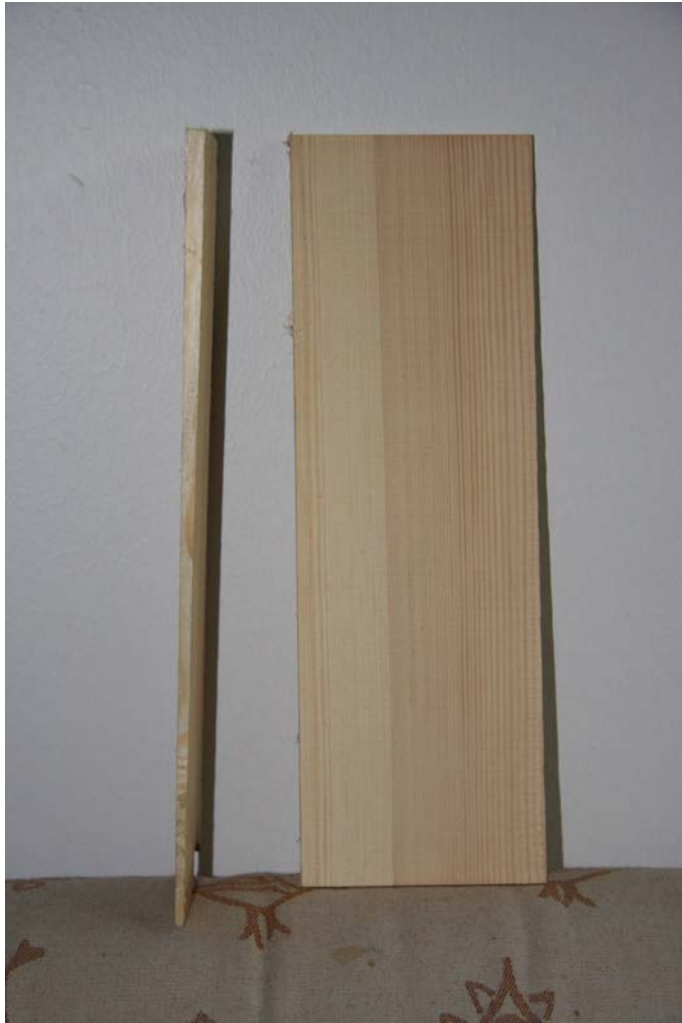
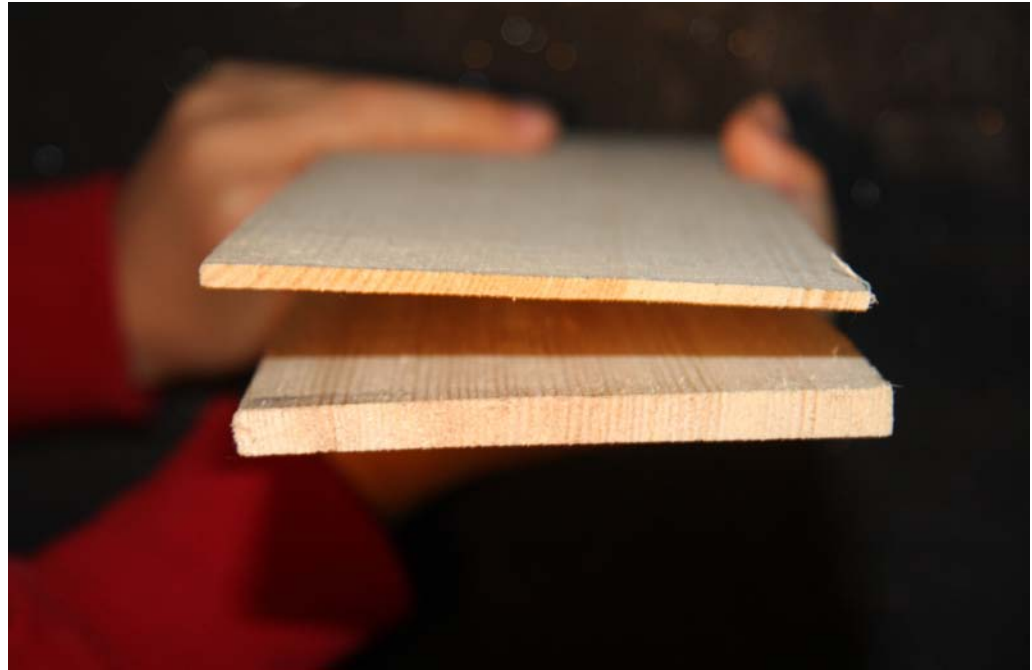
Bilder på nya spån. Spikhålet är ännu inte borrarat. Lägg märke till hur tätvuxna spånen är.

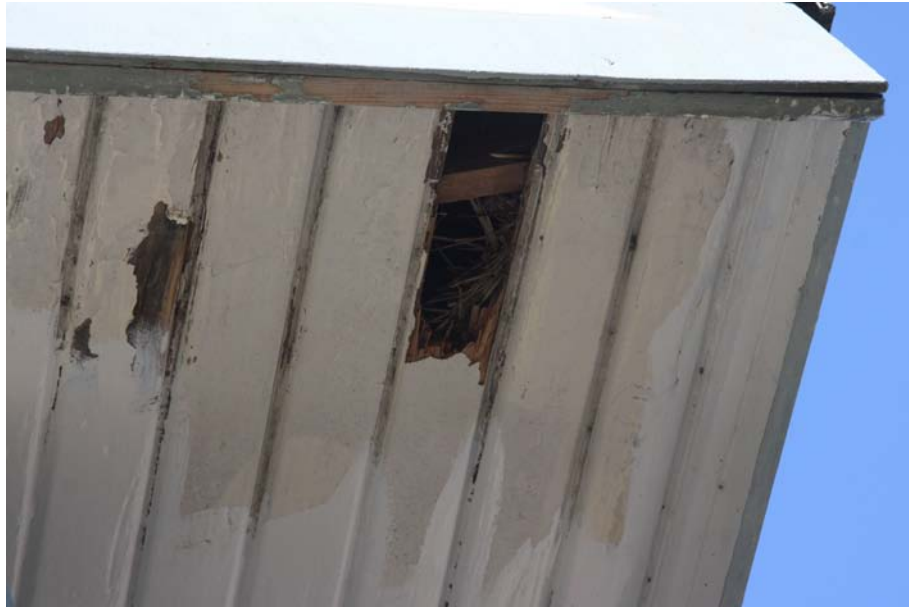
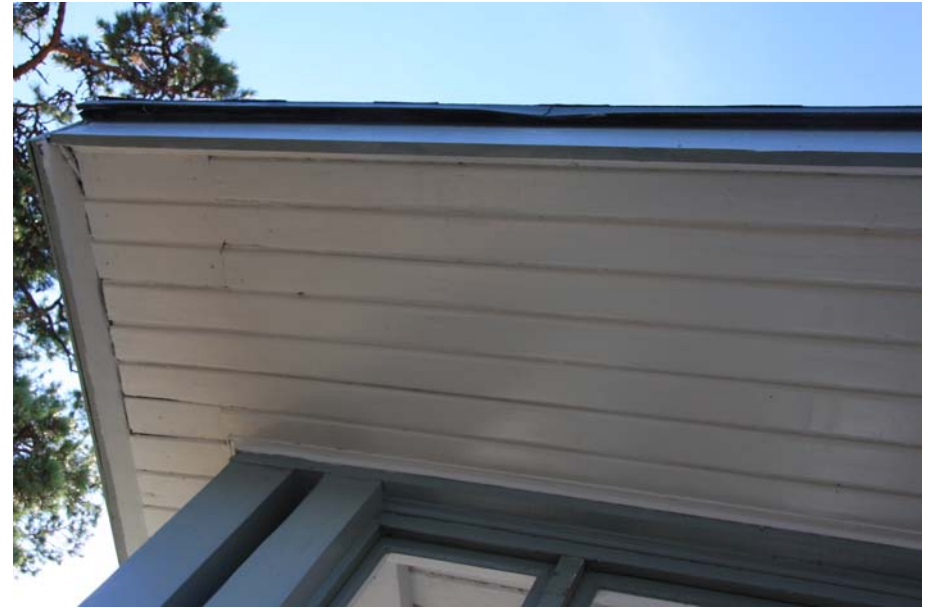
Förrutom mögel fanns det även värre skador under takkanterna.

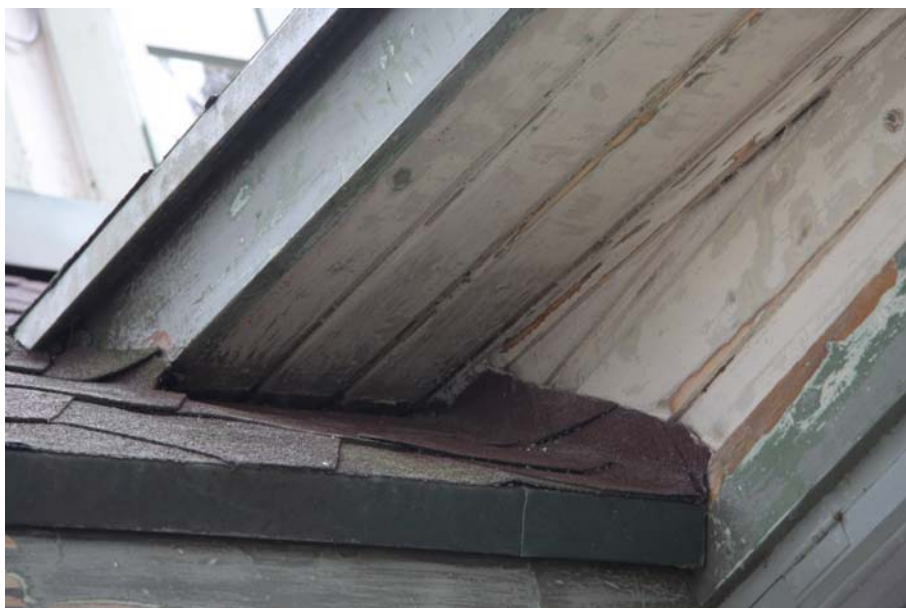
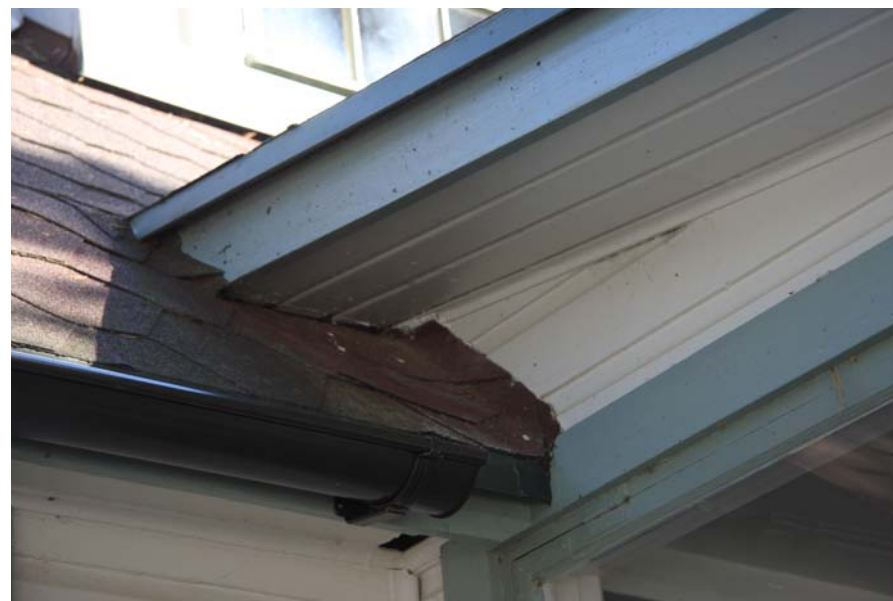
Alla bräder under takkanten var täckta av mögel.
Allt mögel slipades bort och tvättades med Biokleen (Teknos Group).

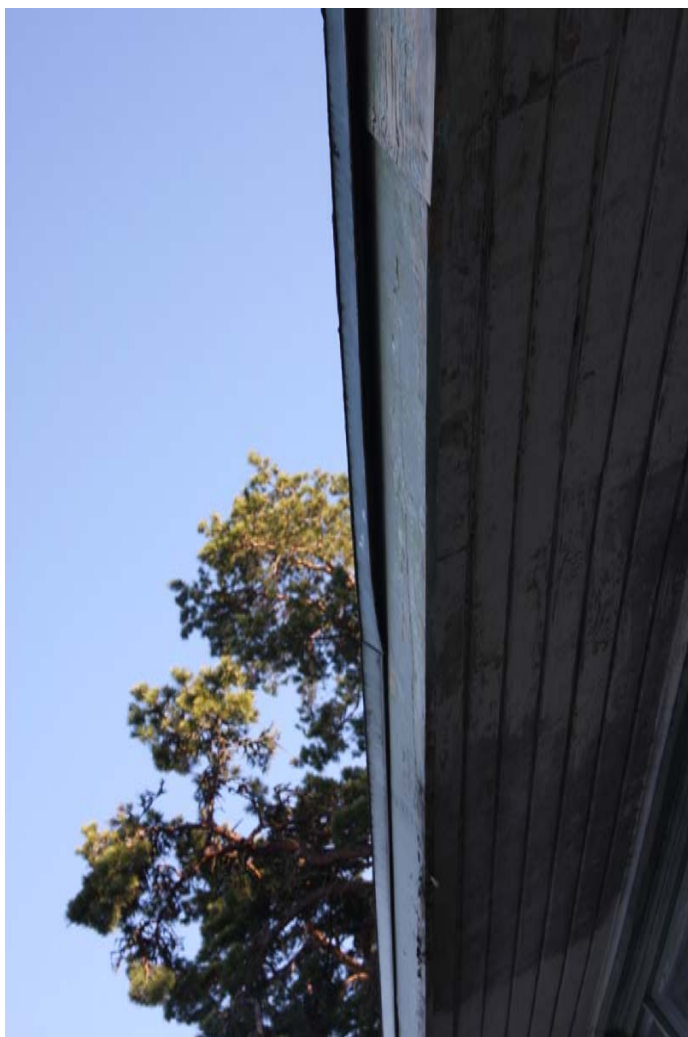
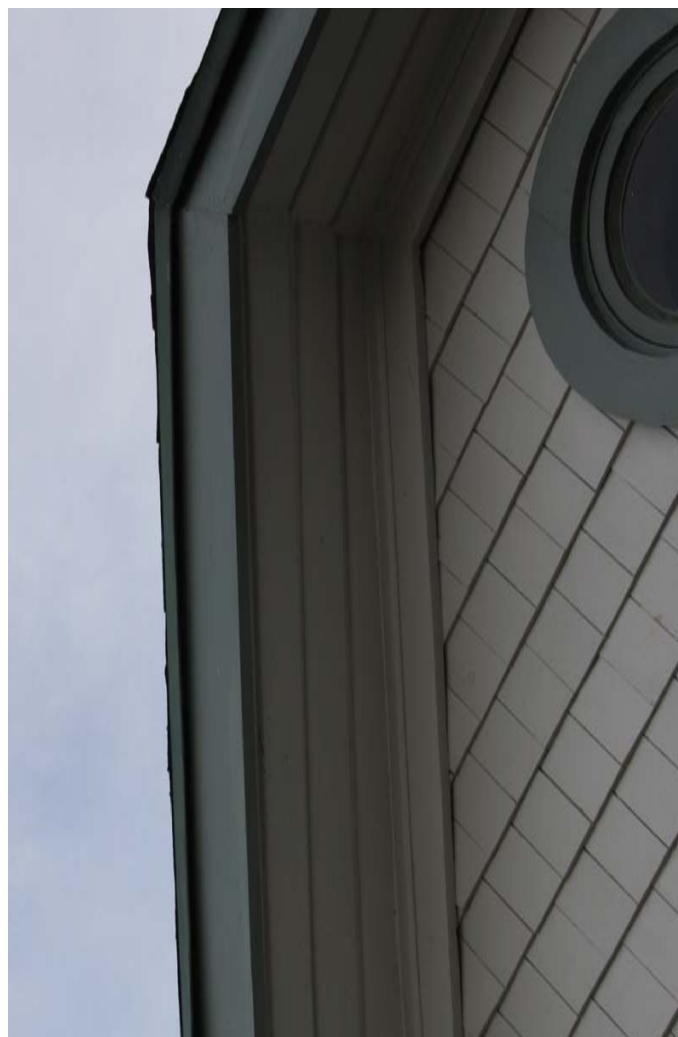
Plåten vid takkanten veks så att vattnet inte skulle rinna direkt på takkantsbrädet.

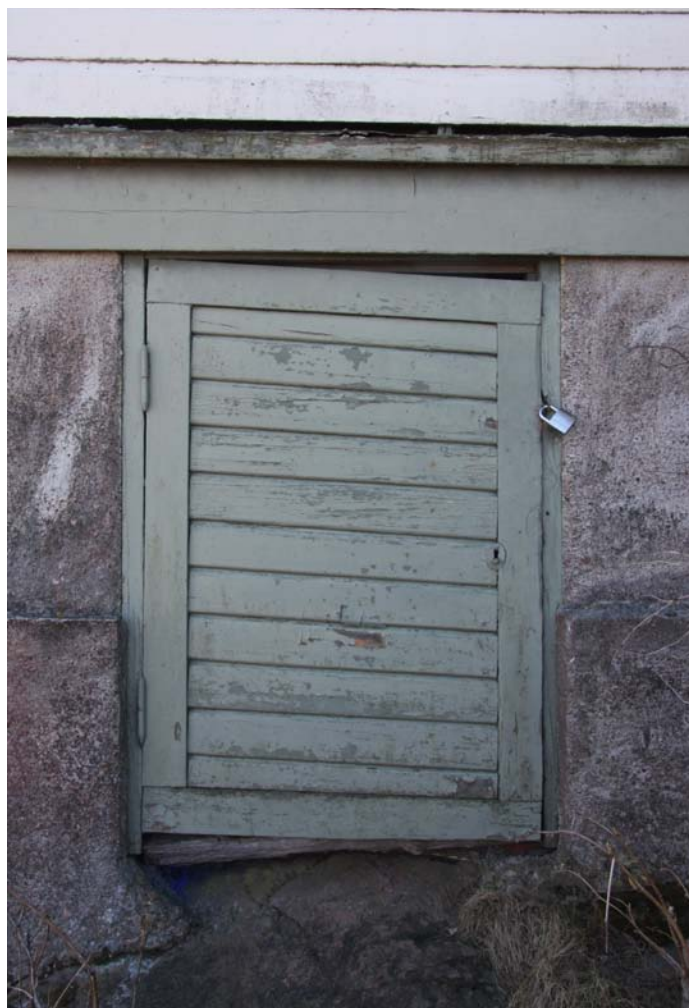
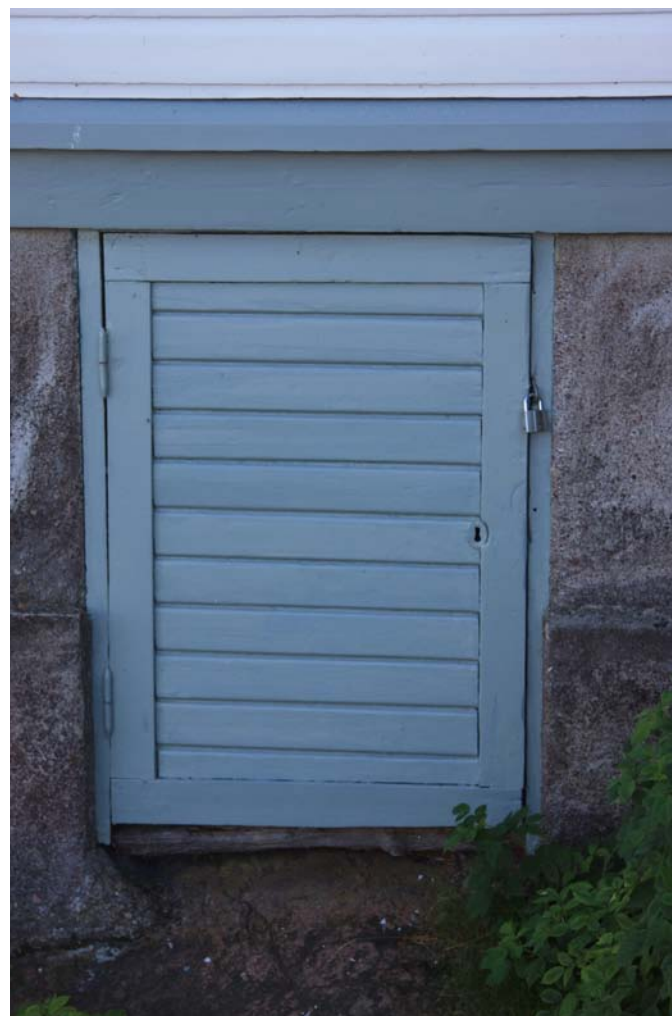
Källarluckan rättades till och målades.

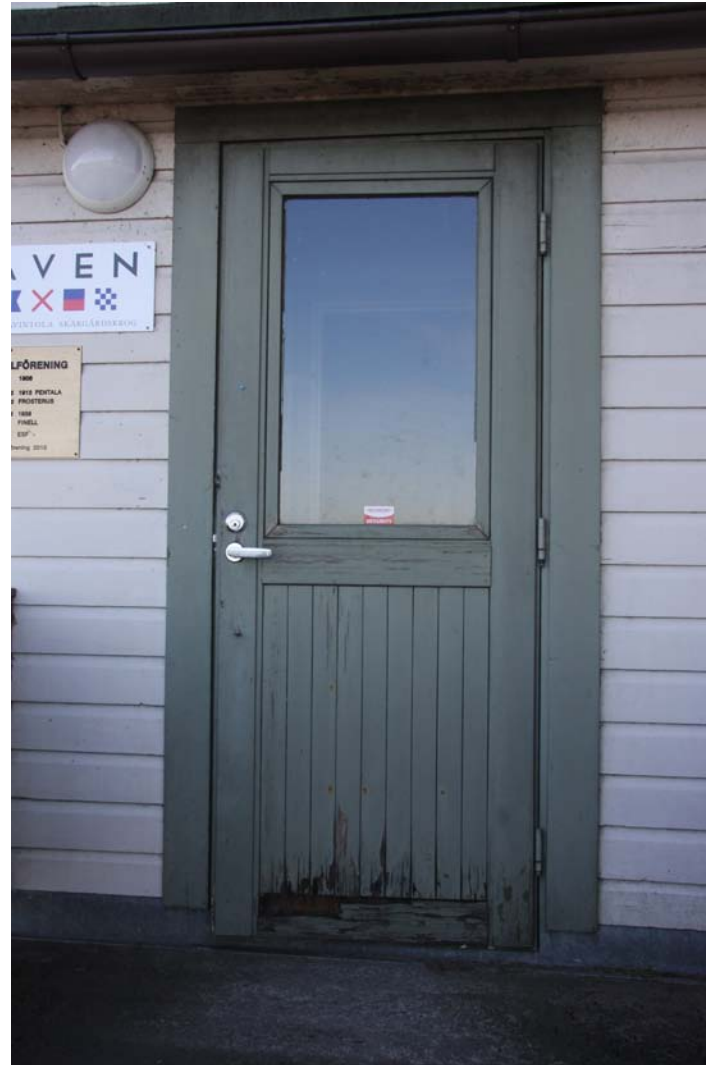
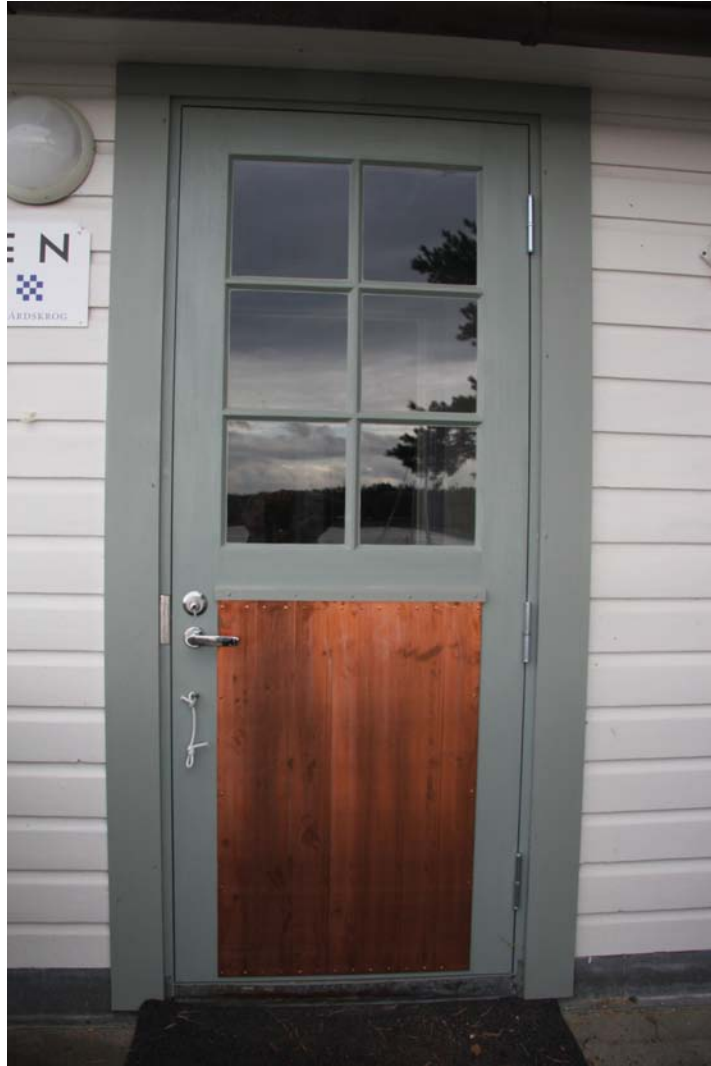
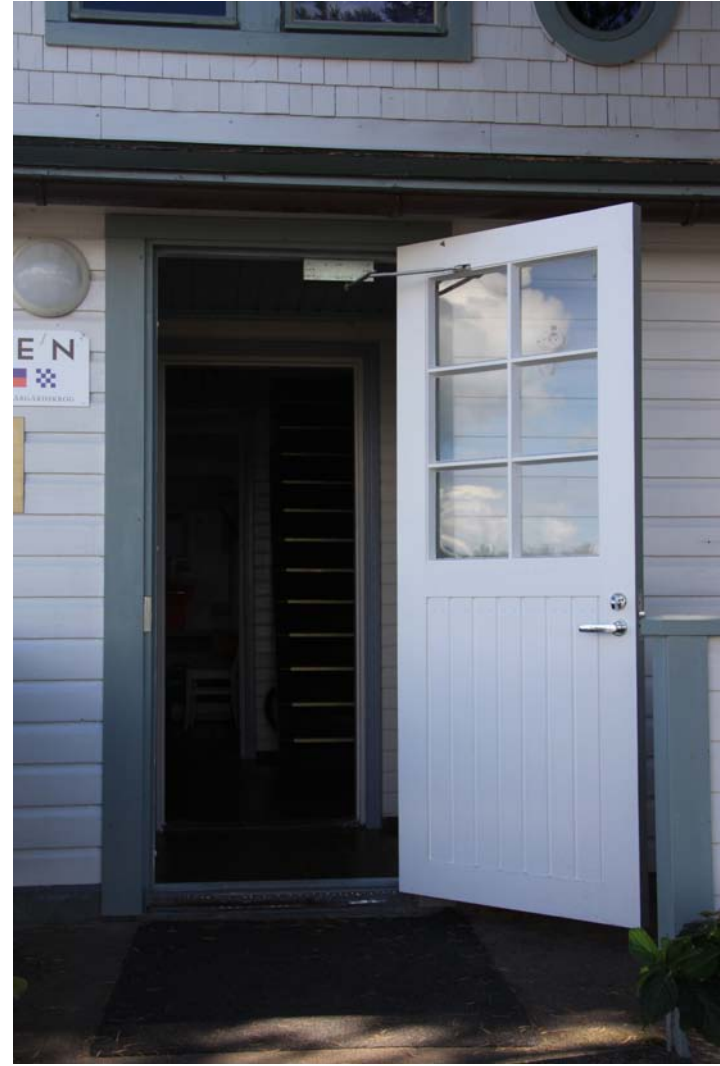
Den gamla dörren på norra fasaden var så svårt skadad att den byttes ut mot en ny dörr. Också beslagen byttes ut mot nya.

Fönstret i dörren ändrades till ett sexrutigt fönster. Nedre delen är försedd med en kopparplåt.

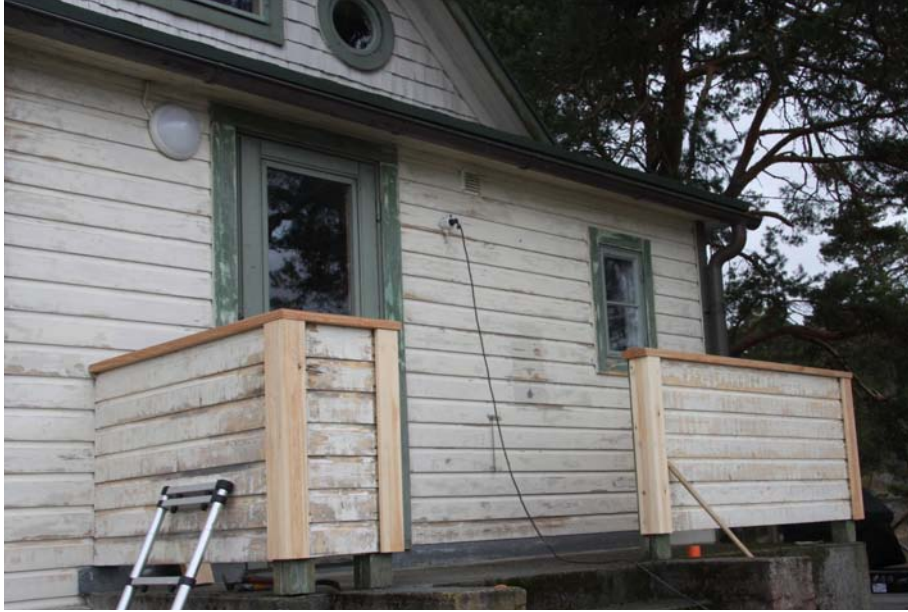
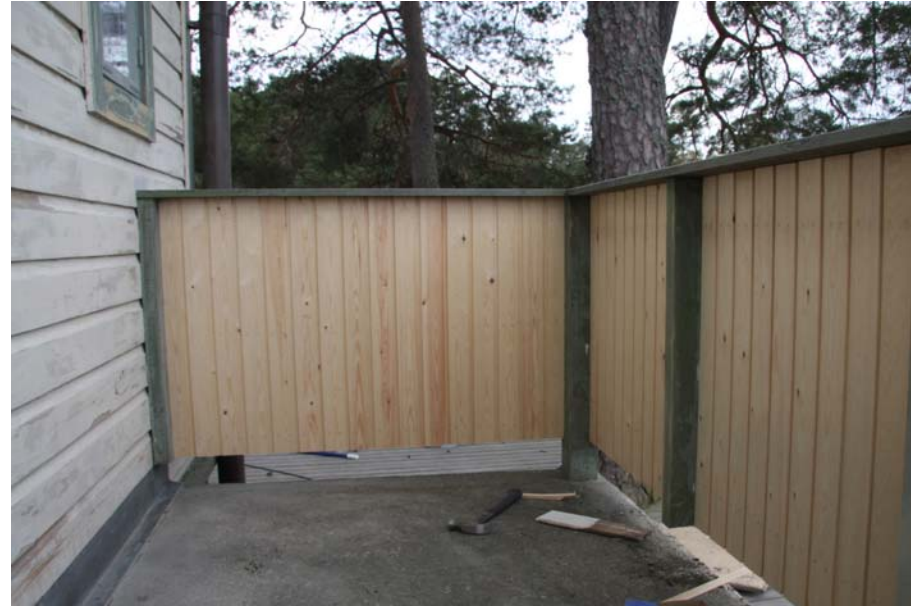
På insidan av räcket fästes en stående panel. Överliggaren (den övre ytan) gjordes av lärkträ. Annars putsades och målades räcket som väggarna.

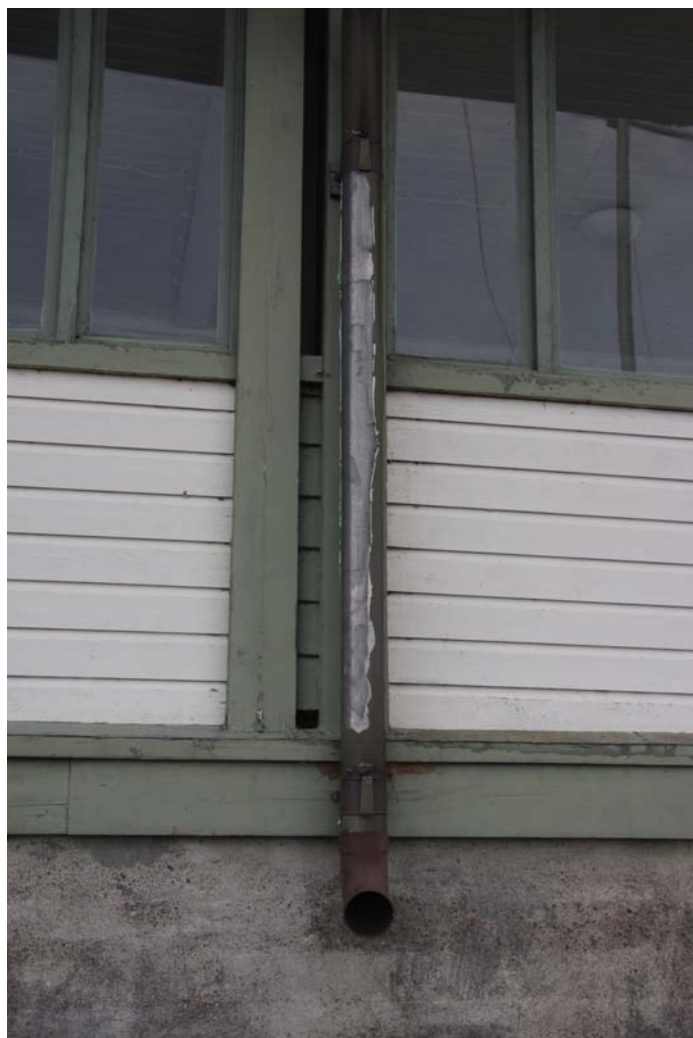
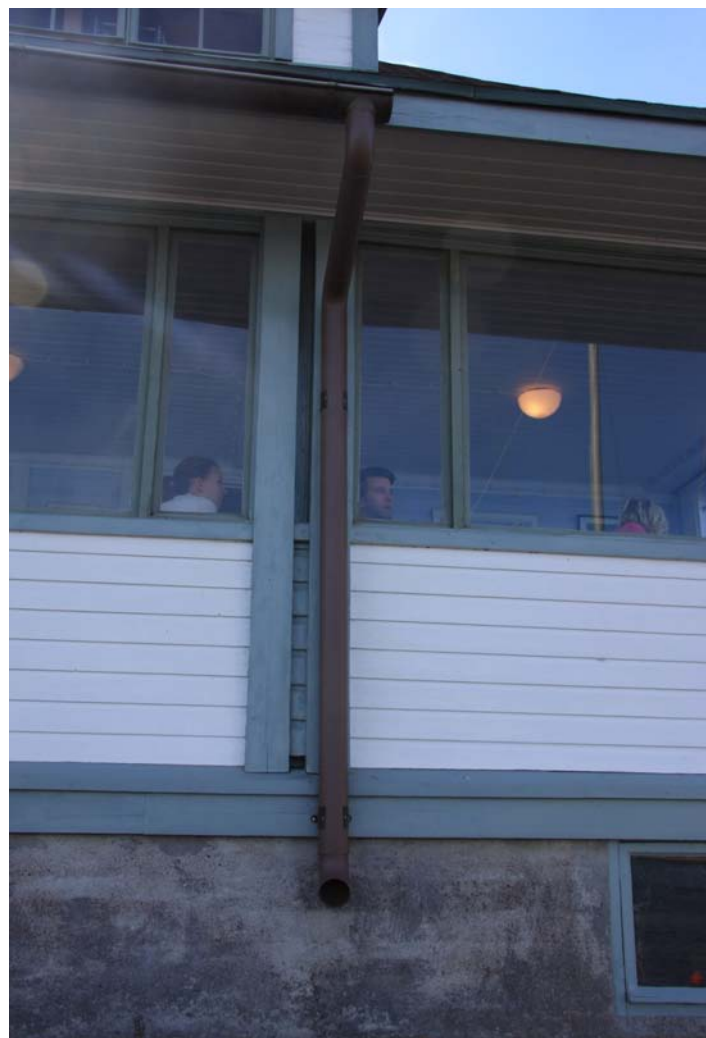
Stupröret på östra fasaden putsades och målades.

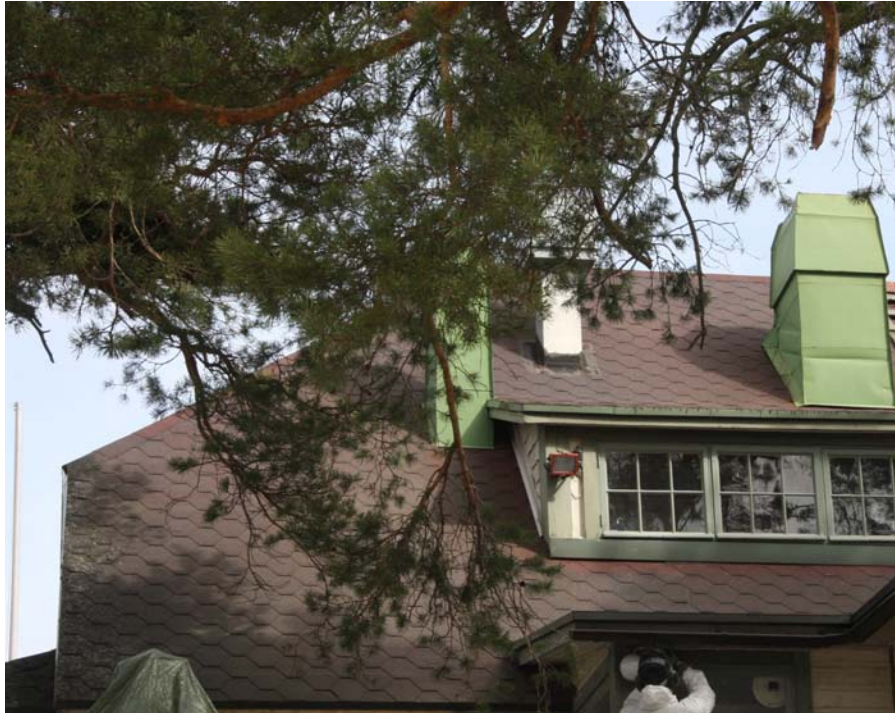
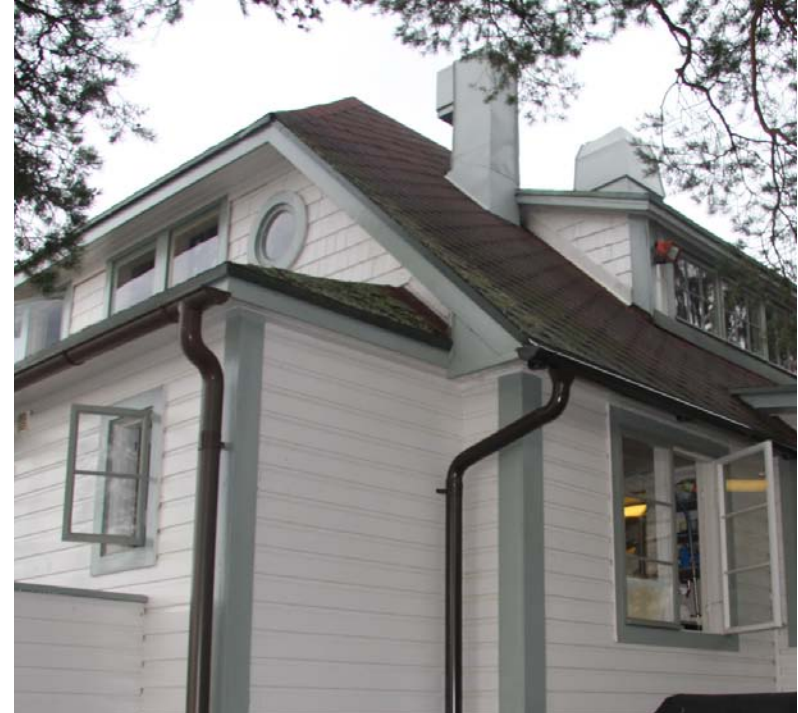
Skorstensplåtarna putsades och målades i samma färgton som fönstren. Takrännen och stuprör förnyades.
