Esbo Segelförening Reparering och målning av fasader 2014

Medverkarna i restaureringen

Innehållsförteckning

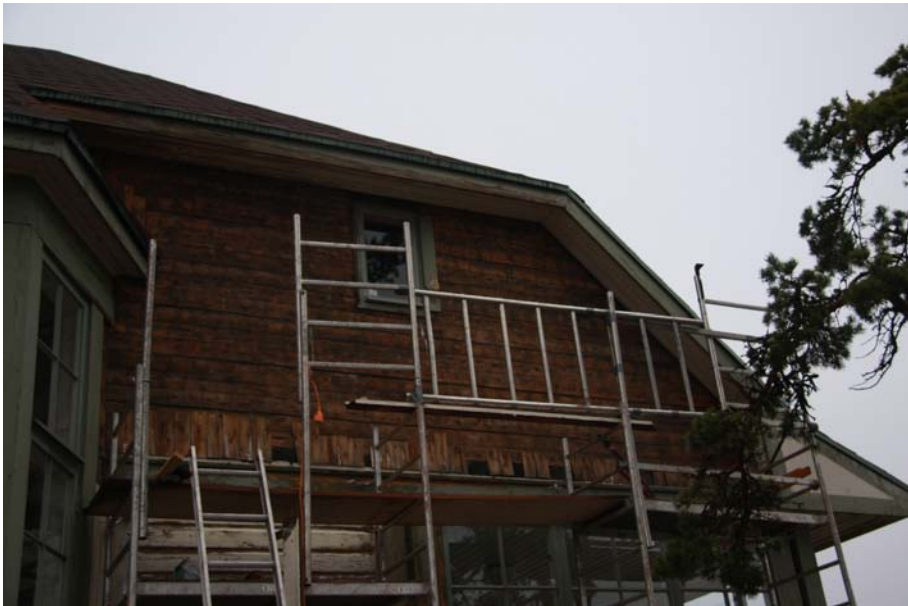
De gamla spånen var i mycket dåligt skick.
Man beslöt därför att byta ut dem helt.

För att hindra spånet att spricka borrar ett hål för spiken innan man spikar fast det. Spiken skall vara galvaniserad, 25 mm lång filtspik. Man måste vara noga med att rätt yta kommer utåt så att vattnet kan rinna "medhårs" på spånet.

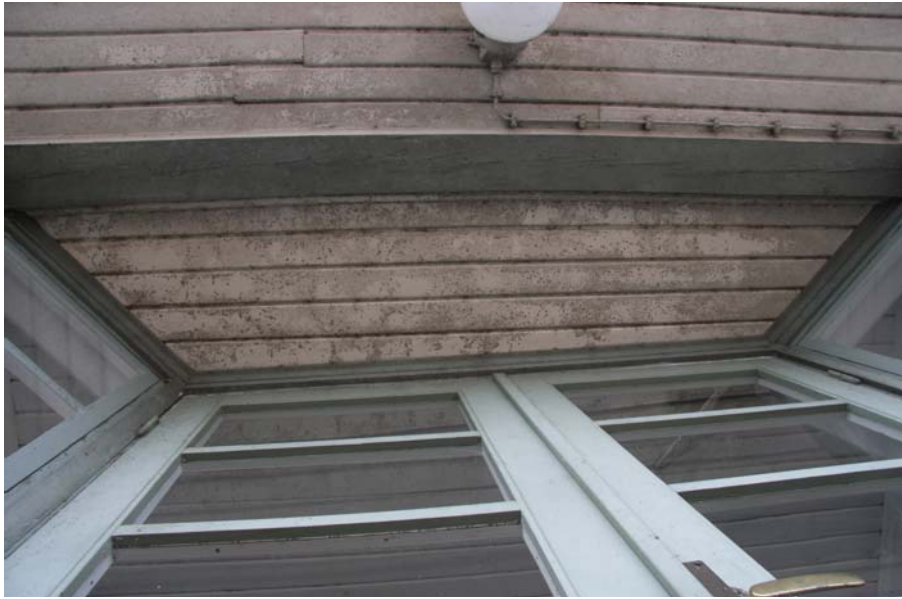
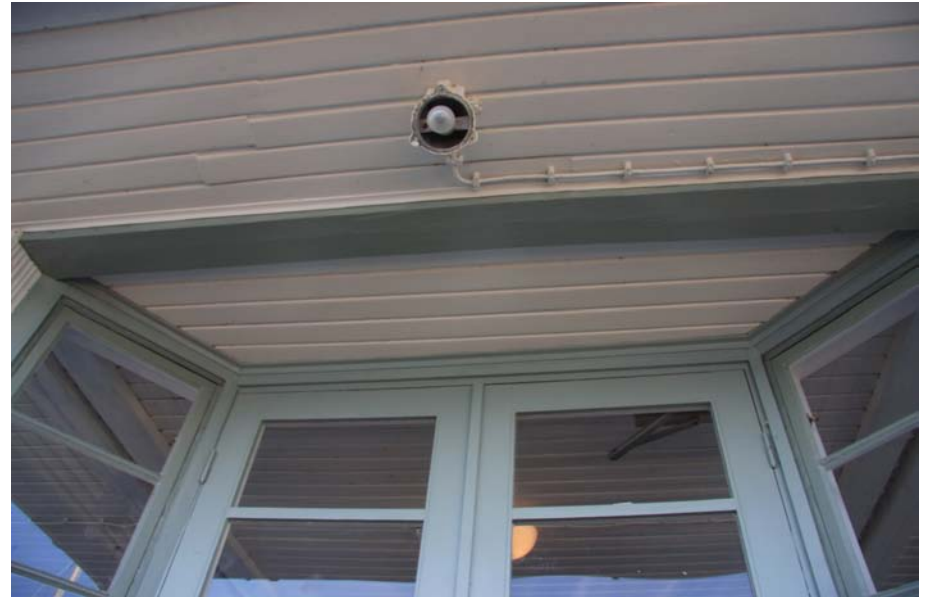
Alla bräder under takkanten var täckta av mögel.
Allt mögel slipades bort och tvättades med Biokleen (Teknos Group).

Plåten vid takkanten veks så att vattnet inte skulle rinna direkt på takkantsbrädet.

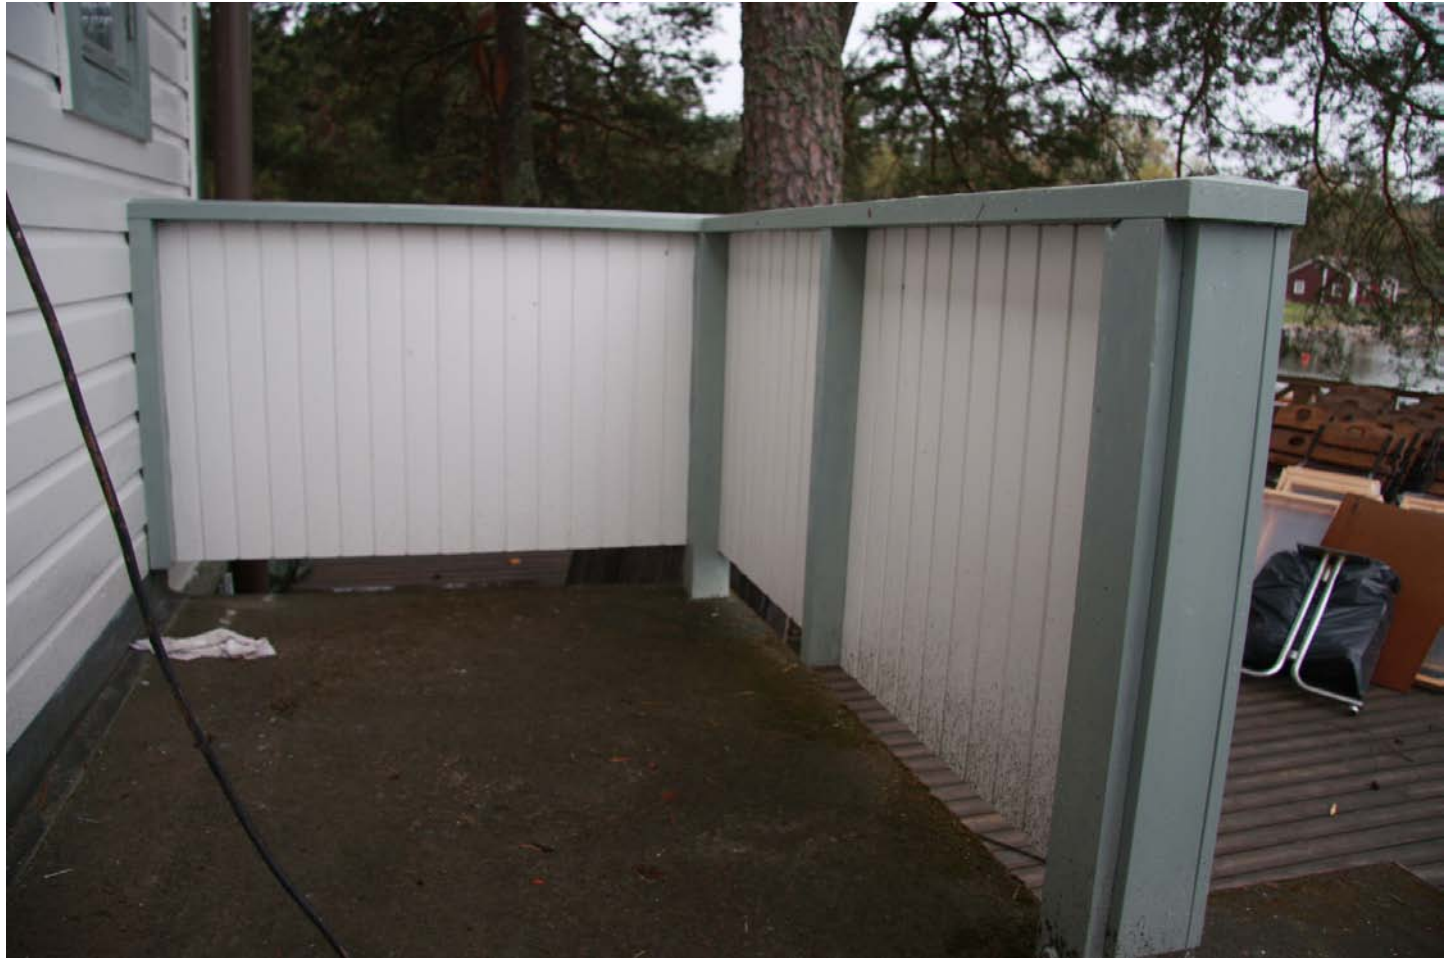
- Räckets vid huvudentrén är gjord av bräder med sågade springor på insidan.
- Handleden är dålig.

På insidan av räcket fästes en stående panel. Överliggaren (den övre ytan) gjordes av lärkträ. Annars putsades och målades räcket som väggarna.
